A bécsi Reichsbrücke összeomlása

APÁTHY ÁRPÁD

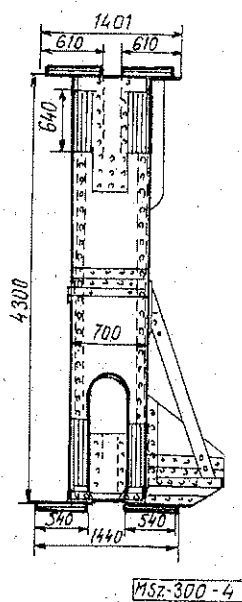
4. ábra. A merevítőtartó keresztmetszete a középnílásban

A középnílásban a merevítőtartó párhuzamos övű, kétfalú, szögecselt gerinclemez tartó volt (4. ábra), amit eredetileg — a külső lehorgonyzású

lánchídhoz — csak hajlításra méreteztek. A keresztmetszet két, egyenként 4300 mm magas, 13 mm vastag, egymástól 720 mm távolságban levő gerinclemezéből, 4—4 övszögacélból és 2×4 övlemezéből állt. A középső nyílás merevítőtartója már elkészült és végleges helyén fel volt szerelve, amikor a tervet meg kellett változtatni úgy, hogy a merevítőtartónak a 7115 Mp vízszintes nyomóerőt is fel kell vennie. Az erősítés egyenként 6—8 db 640 mm magas és 22 mm vastag acéllemezéből összeállított kötegekből állt; ezeket a gerinclemezek belső oldalára csavarozták fel, közvetlenül az alsó és felső övszögacéllokhoz csatlakozva. A szélső nyílásokban a merevítőtartó szekrénykeresztmetszettel készült.

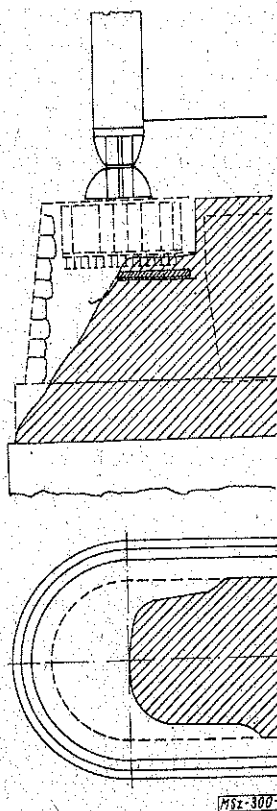
5. ábra. A balparti pillér tönkrement része

A bizottság véleménye szerint az összeomlás oka a baloldali pillér betonjában keletkezett károsodás, ami építési hiba miatt következhetett be. A pilonsaru alatti tartórács úgy volt méretezve, hogy betonnal való kitöltés nélkül is át tudta venni a terheket és át tudta adni a pillérnek. A kibetonozás csak a tartórács korrózió elleni védelmét és bizonyos mértékű merevítését kellett volna szolgálja. Talán ez lehetett az oka annak, hogy a tartórács közeit jóminőségű beton helyett nagyrészt homokkal töltötték ki és egy vékony betonréteggel kötötték meg. Ez viszont lehetővé tette, hogy a gránitburkolat mögött a csapadékvíz behatolhasson és a tartórács alatti betont folytonosan áztassa és rongálja.

A lecsökkent szilárdságú beton a kifolyási oldali pilonsarut alátámasztó tartórács alatt összeroppedett, nagy mennyiségű beton törött össze és vált le a pillérről (5. ábra), az egész pilon elcsúszott a kifolyási oldal felé — a másik oldali pillérsaru eltört — és ezt már az egész híd összeomlása követte.

Ha a tartórácsokat nem falazták volna körül — ami nem csökkentette volna teherbírásukat — valószínűleg semmi baj sem történt volna. Ugyanez lett volna az eset, ha a tartórácsokat szakszerűen bebetonozták volna. Valószínű, hogy a pillér két kiemelkedő részének vonórúddal való összekötése is sokat segített volna a teherviselésben. *A katasztrófát tehát végeredményben az építés végrehajtásánál és a műszaki ellenőrzésnél elkövetett hibák idézhatték elő.*
