3. A HÍDSZERKEZETEK ELEMEINEK JELLEMZŐ HIBÁI  
/Fényképes katalógus/

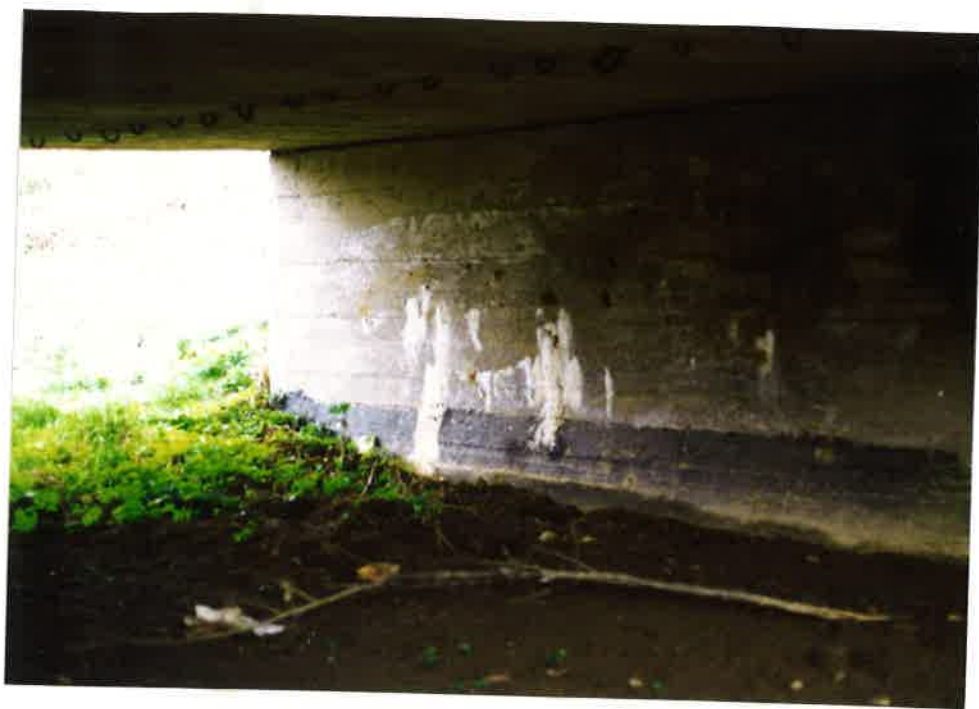
A híd eleme: hídfők

A hiba fajtája és helye: átázott repedés a felmenőfalán

A hiba felismerésének módja: szemrevételezés: a hídfő felmenőfalának munkahézag eredetű vízszintes repedései átáztak, a repedések környezetében és alatt mészkivirágzás, vízlefolyás

A hiba feltételezhető oka(i): a háttöltés víztelenítése megoldatlan, a hídfő felmenőfala szigetetlen, a felmenőfal betonja nem vízzáró

A hiba várható következménye(i): az átázás fokozódása esetén a felmenőfal átázó részén előrehalad a beton elkarbonátosodása, megindulhat az acélbetét- és betonkorrozó, a betonfedés leválik, a beton kifagy

A javítás lehetséges módozata(i): a jelentéktelen vízbejutás egy ideig csak esztétikailag zavaró, a közepes vízbefolyást elfojtással lehet megszüntetni, jelentős vízbefolyás esetén a háttöltés megbonthatása, háttöltés szivárgó, a hídvég szigetelése, kiegyenlítő lemez építése vezet csak eredményre, csak a nagyméretű repedést kell kiinjektálni

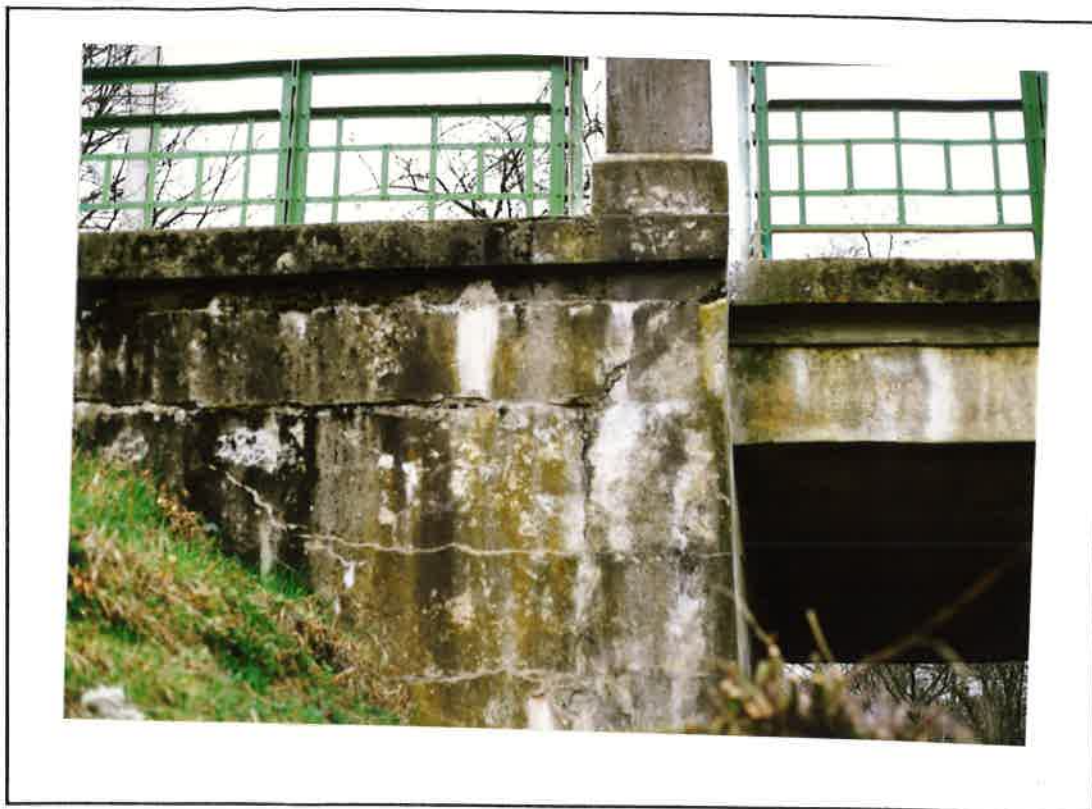
A híd eleme: hídfők

A hiba fajtája és helye: szárnyfal függőleges, vízszintes repedései

A hiba felismerésének módja: szemrevételezés: a kirajzolódott repedések elszíneződtek, megnyíltak, széleik kifagytak, szétmorzsolódtak

A hiba feltételezhető oka(i): a függőleges repedés a felmenőfal és a szárnyfal eltérő alapozásából, mozgásából ered; a vízszintes repedések: megnyílt munkahézagok

A hiba várható következménye(i): a szárnyfal falazata idővel megbomlik, a háttöltés anyaga kipereg, a csatlakozó járda alátámasztása kétségesse válik

A javítás lehetséges módozata(i): a szárnyfal és a hídfő különböző elmozdulásának javítása költséges alapmegerősítéssel csak kivételes esetben ajánlható; a hídfő és a szárnyfal együttdolgoztatását pl. vasbeton köpenyfallal lehet elérni; a repedéseket ki kell injektálni, ill. javítani

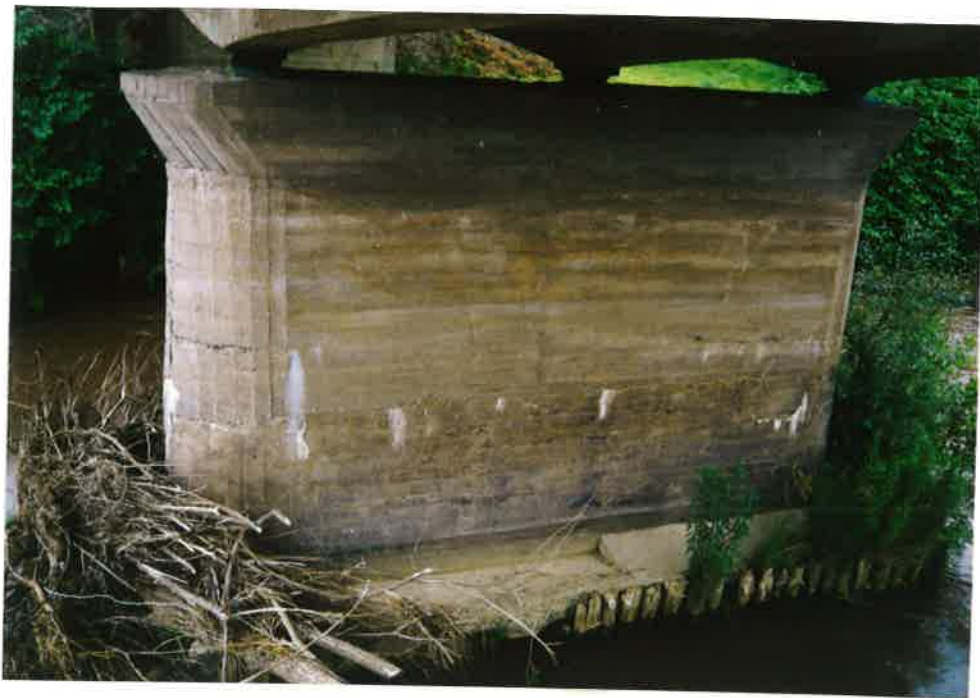
A híd eleme: pillérek

A hiba fajtája és helye: pilléralap kimosása; uszadék felhalmozódása

A hiba felismerésének módja: szemrevételezés: a pillér előtt az uszadék felhalmozódott; az uszadék mögött az erősen örvénylő víz a pilléralap betonját ki-, ill. alámosta, a beton megbomlott; a pilléralap felső síkjának profilbetonja megbomlott

A hiba feltételezhető oka(i): az uszadékot nem távolítják el rendszeresen; a kedvezőtlen áramlási viszonyok; a pilléralap betonja nem megfelelő minőségű, nem kellően fagyálló

A hiba várható következménye(i): késedelmes beavatkozás esetén a pilléralap alámosódik; a pillér alapja megbomlik, teherviselése kérdésessé válik

A javítás lehetséges módzata(i): az uszadékot rendszeresen el kell távolítani; az alapot kőszórás védelemmel kell ellátni

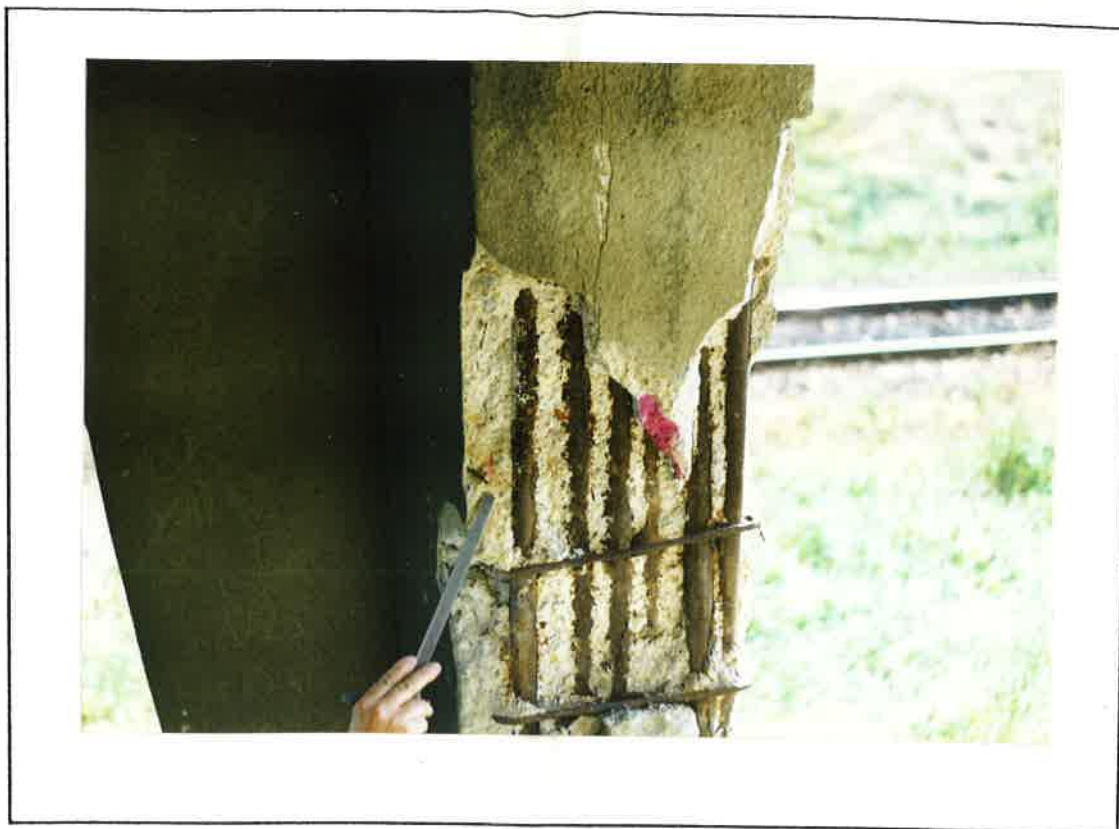
A híd eleme: pillérek

A hiba fajtája és helyepilléroszlop betonjának karbonátosodása, acélbetét korróziója

A hiba felismerésének módja: szemrevételezés: a betonfedés nagy felületen megrepedt, lerepedt, levált, a fenolftalein oldat nem színeződött el

A hiba feltételezhető oka(i): a sűrű vasalás miatt a betonfedés elégtelen vastagságú és tömörségű

A hiba várható következménye(i): a fővasbetétek korróziója teherbírás-csökkenést okoz

A javítás lehetséges módzata(i): a betonfedést helyre kell állítani: polimerrel javított cementhabarccsal, vakolási módszerekkel vagy lövelltbetonnal

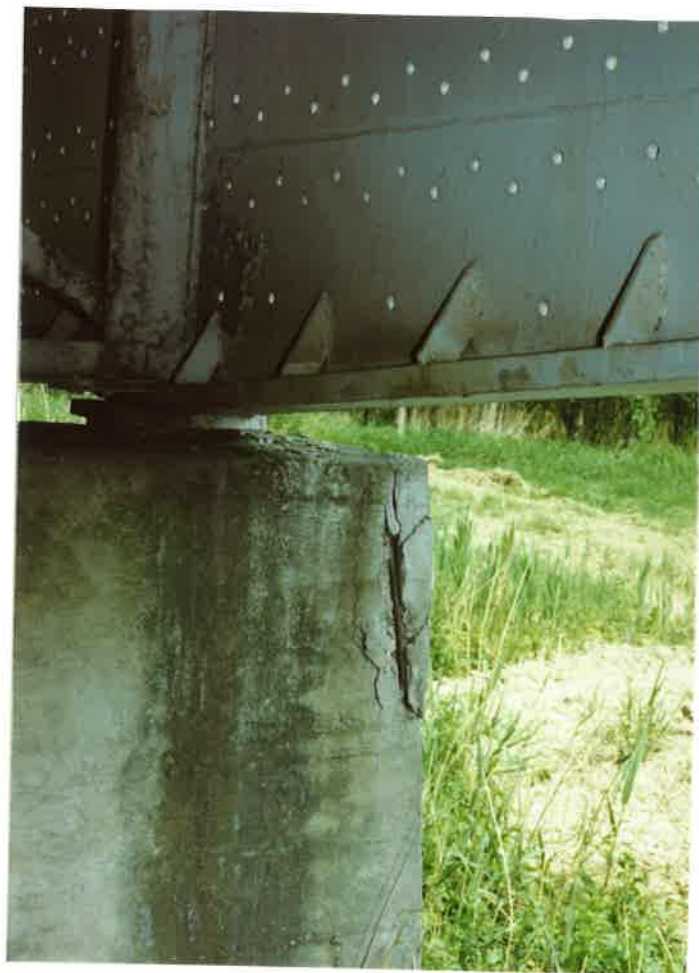
A híd eleme: pillérek

A hiba fajtája és helye: szerkezeti gerenda sarkán függőleges repedés

A hiba felismerésének módja: szemrevételezés: a korrodálódott acélbetét lerepesztette a betonfedést a szerkezet élén

A hiba feltételezhető oka(i): a pillér felső síkját érő állandó nedves-ség /csapóeső, dilatációs hézagon átfolyó víz/ váltotta ki az acélbetétkorróziót

A hiba várható következménye(i): a pillér szerkezeti gerendája beton- és acélbetétkorrózió miatt károsodik; a felszerkezet feltámaszkodása idővel bizonytalanná válhat

A javítás lehetséges módozata(i): az acélbetét passziválása, a betonfedés pótlása, a pillér felső részének felületi védőréteggel történő bevonása, a víz pillérre jutásának megakadályozása, ill. csökkentése

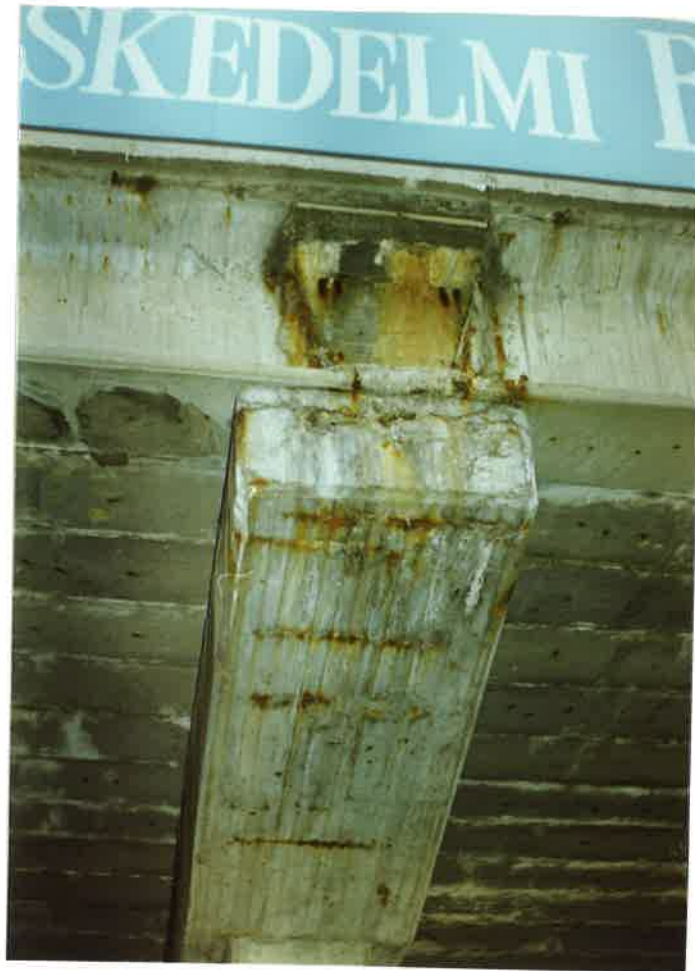
A híd eleme: pillérek

A hiba fajtája és helye: fejgerenda átázása, korróziós károsodása

A hiba felismerésének módja: szemrevételezés: a beton- és acélbetétkorrózió és az átázás ismertető jelei /elszíneződés, nedvesedés, átrozsdásodás, leválás, táskásodás, repedés/

A hiba feltételezhető oka(i): a szegély alatti átázás: a szegélyre kellően fel nem vezetett szigetelés vagy azon /pl. kapillárisan/ felszívódó nedvesség; korróziós károsodás, elégtelen betonfedés, átázás okozta karbonátosodás és sókorróziós terhelés

A hiba várható következménye(i): hosszú távon a fejgerenda korróziós károsodása a teherbírás csökkenését okozhatja

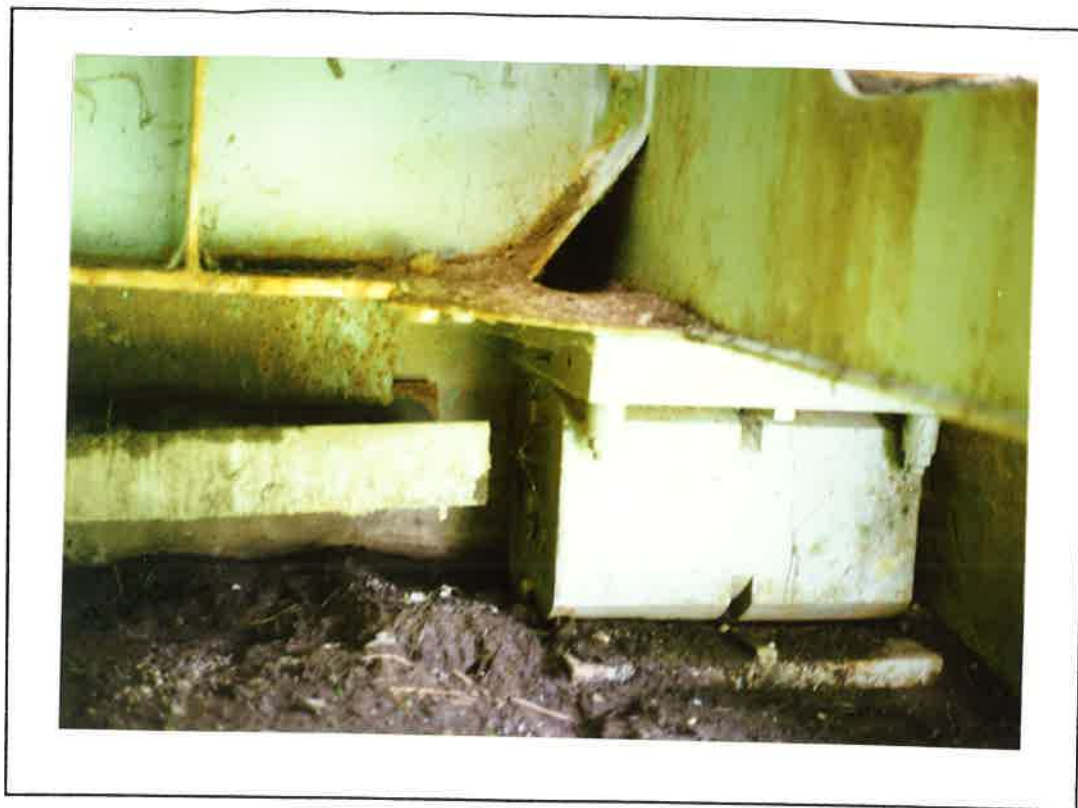
A híd eleme: saruk

A hiba fajtája és helye: saru környezete elszennyeződött

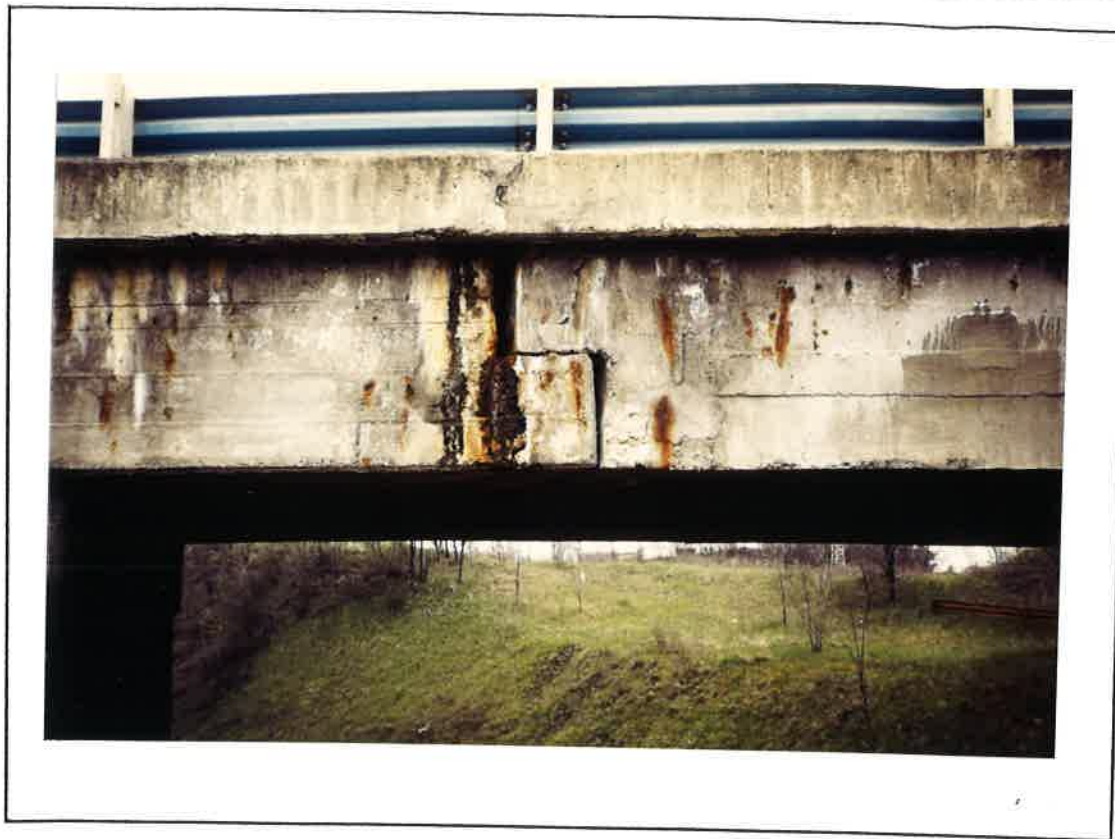
A híd eleme: csuklók

A hiba fajtája és helye: Gerber-tartó csuklójának átázása, beton és acélbetét korróziós károsodása

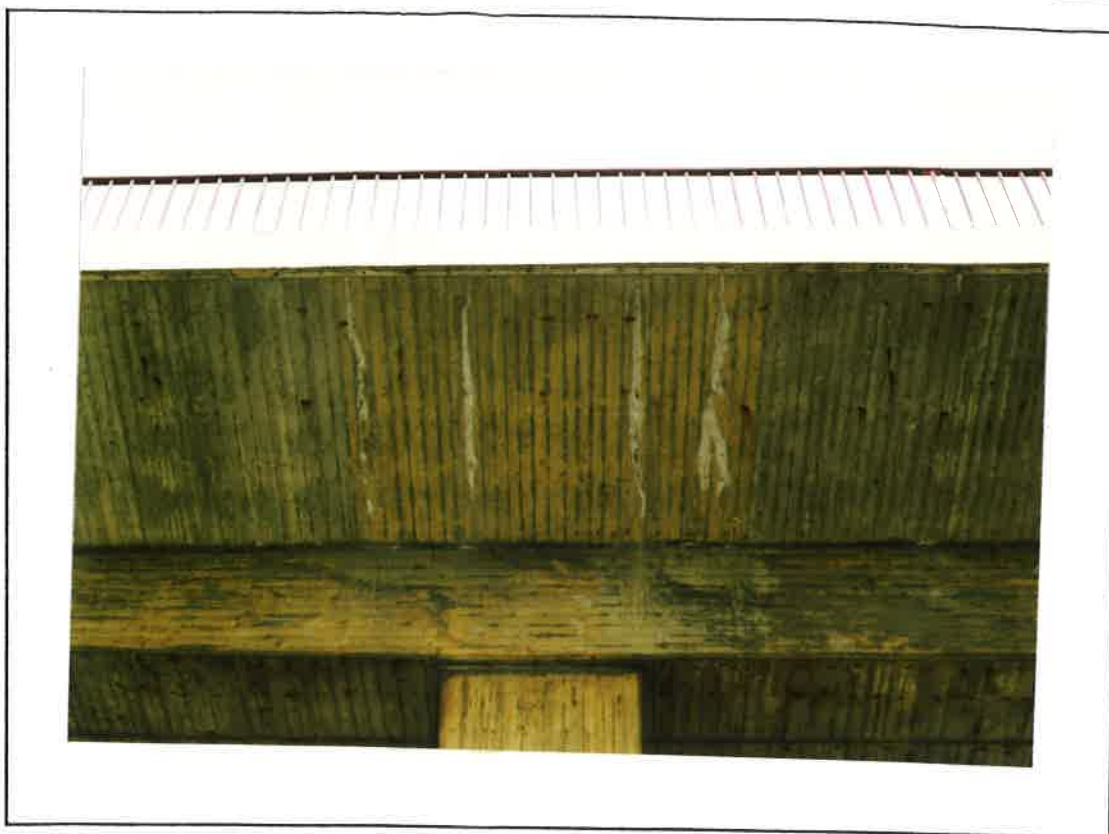
A híd eleme: felszerkezetek: monolit vasbeton

A hiba fajtája és helye: konzollemmez keresztirányú repedése

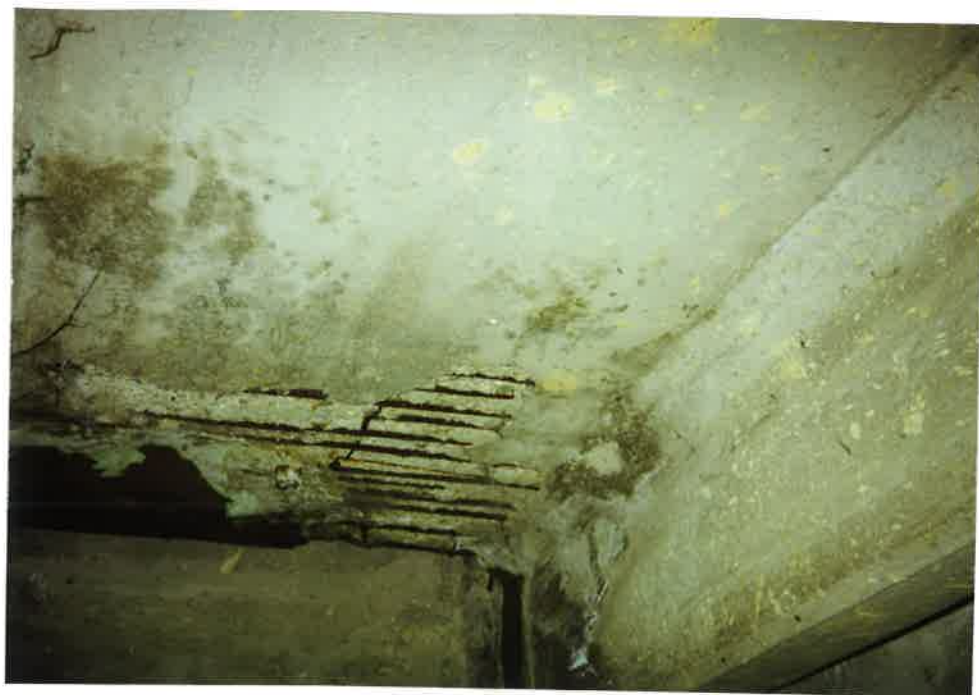
A híd eleme:felszerkezet: monolit vasbeton

A hiba fajtája és helye: pályalemez acélbetétkorróziója

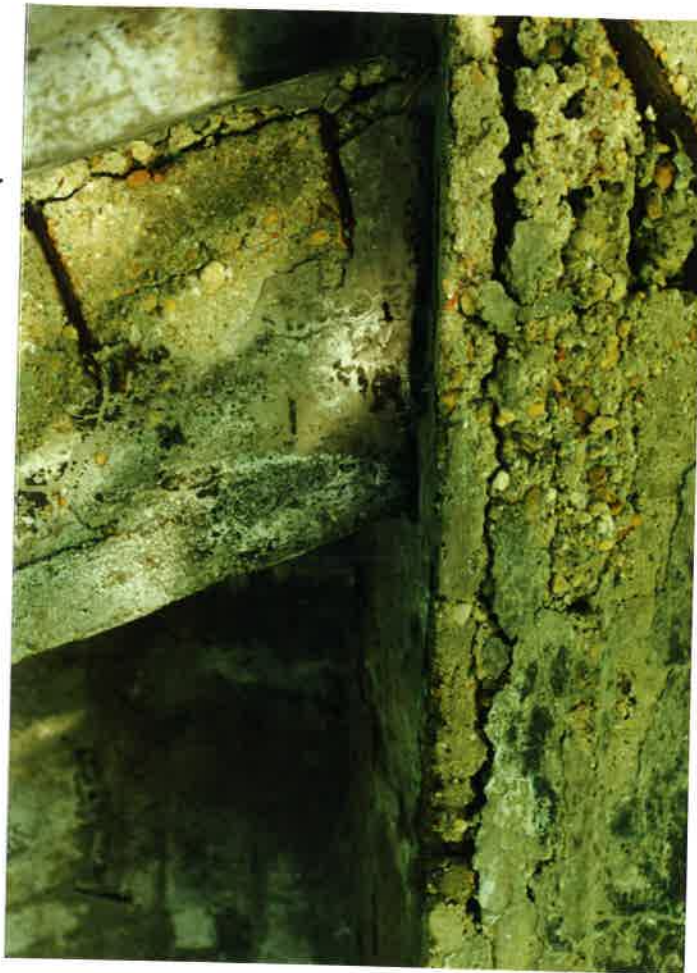
A híd eleme: felszerkezet: monolit vasbeton

A hiba fajtája és helye: főtartó és ferde keresztartó fészkes betonja, betonfedésének berepedése

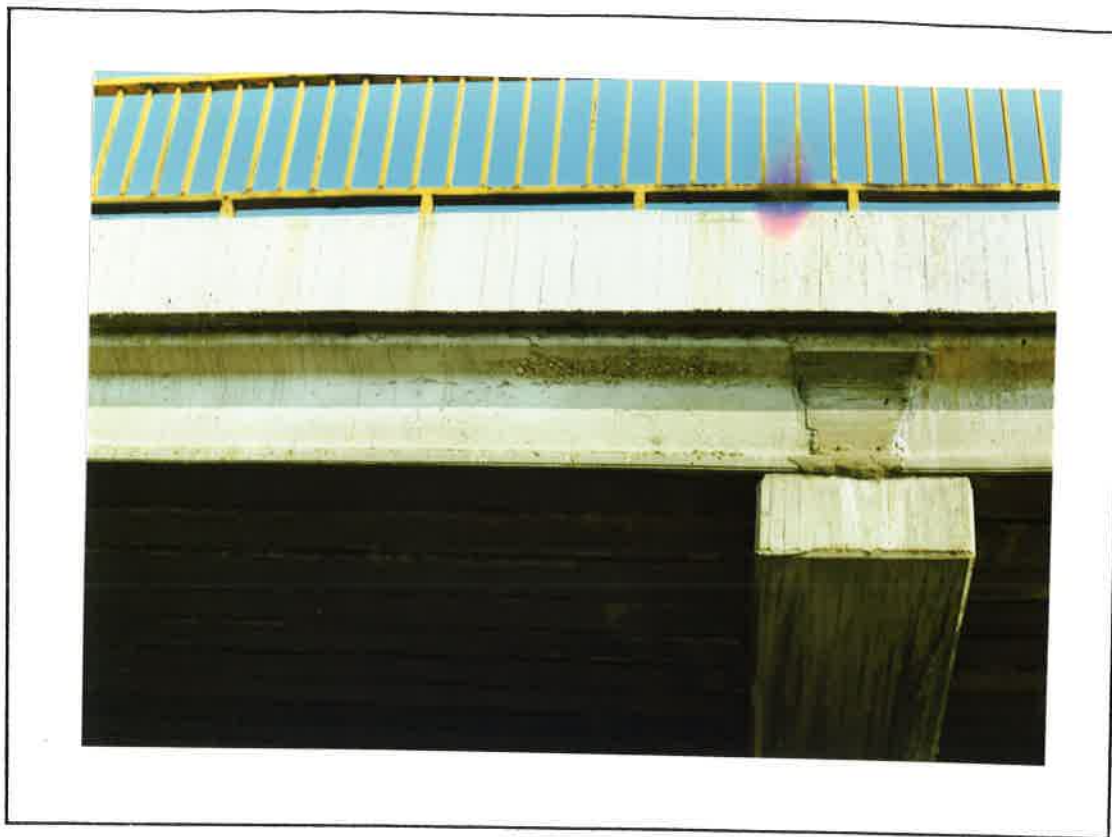
A híd eleme: felszerkezet: előregyártott feszített vasbeton

A hiba fajtája és helye: tartó vízszintes repedése, betonja fészkes

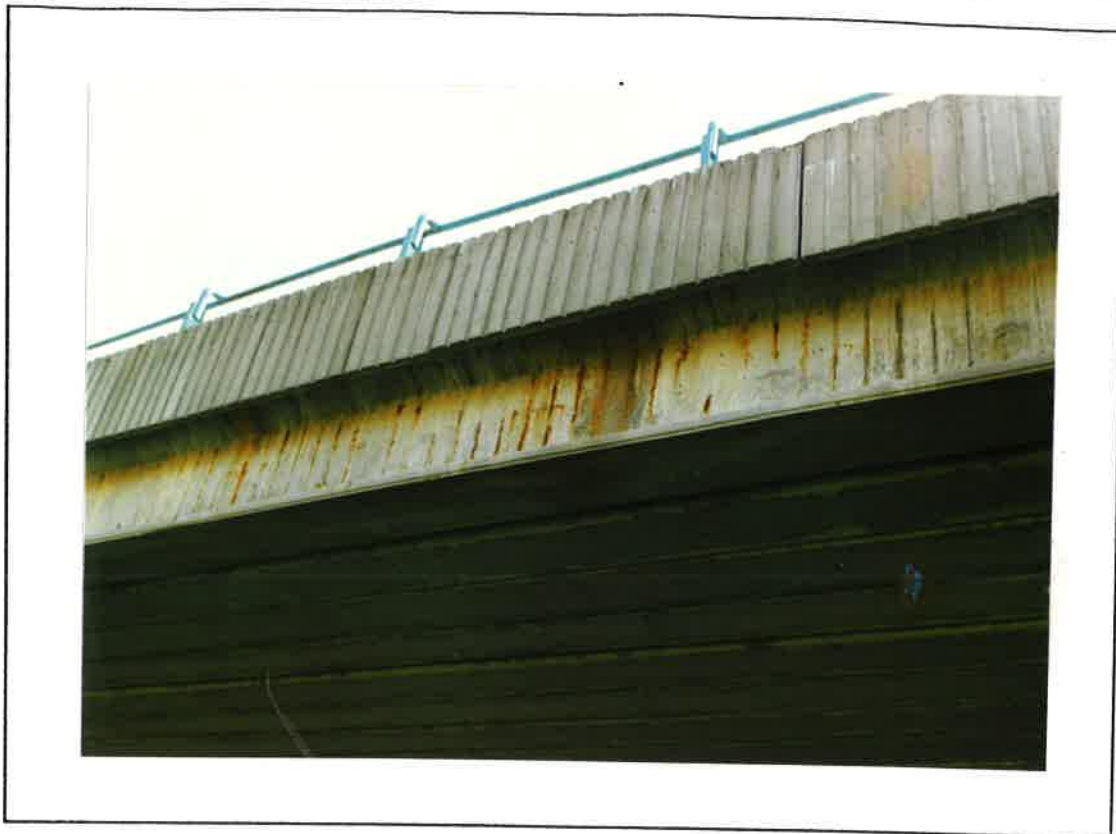
A híd eleme:felszerkezet: előregyártott feszített vasbeton

A hiba fajtája és helye: tartó beton- és acélbetétkorróziója

A javítás lehetséges módozata(i): a hibákat az észlelés kezdete után célszerű lokalizálni és a teljes alsó felületet kijavítani, a tartó alsó felületeire felületvédelem is felhordható

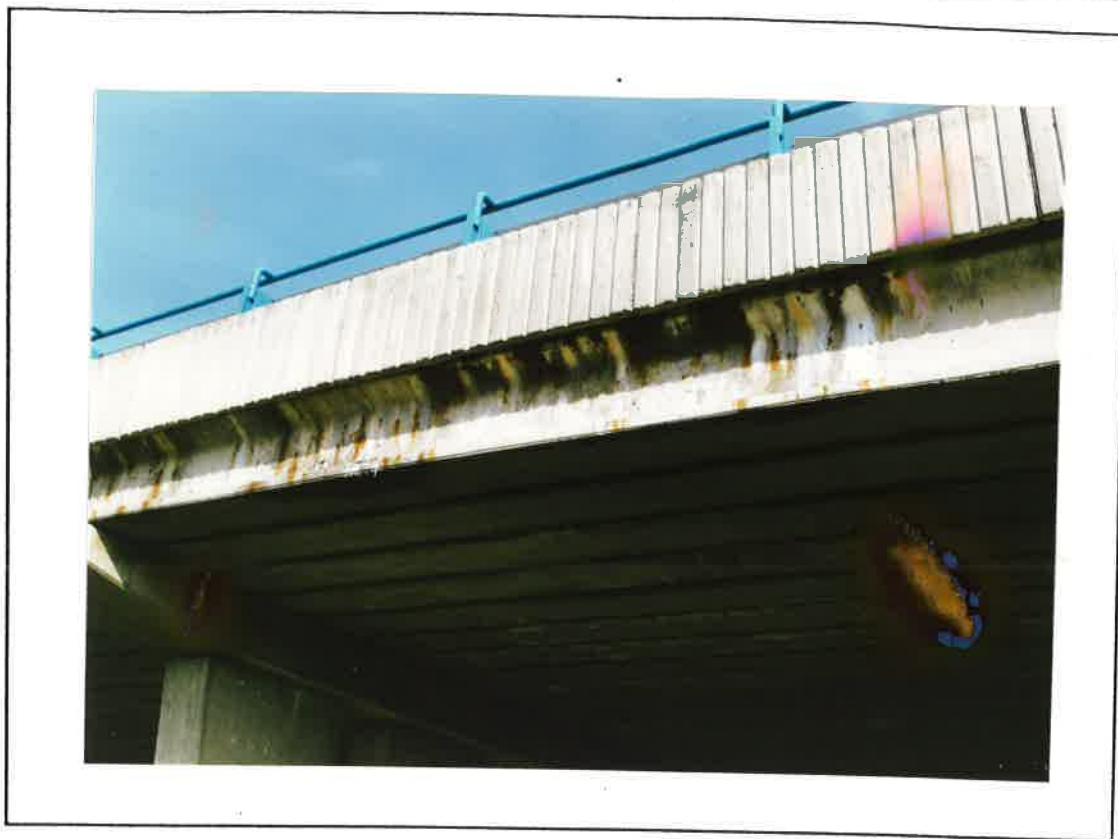
A híd eleme: felszerkezet: előregyártott feszített vasbeton

A hiba fajtája és helye: szélső tartó ázása

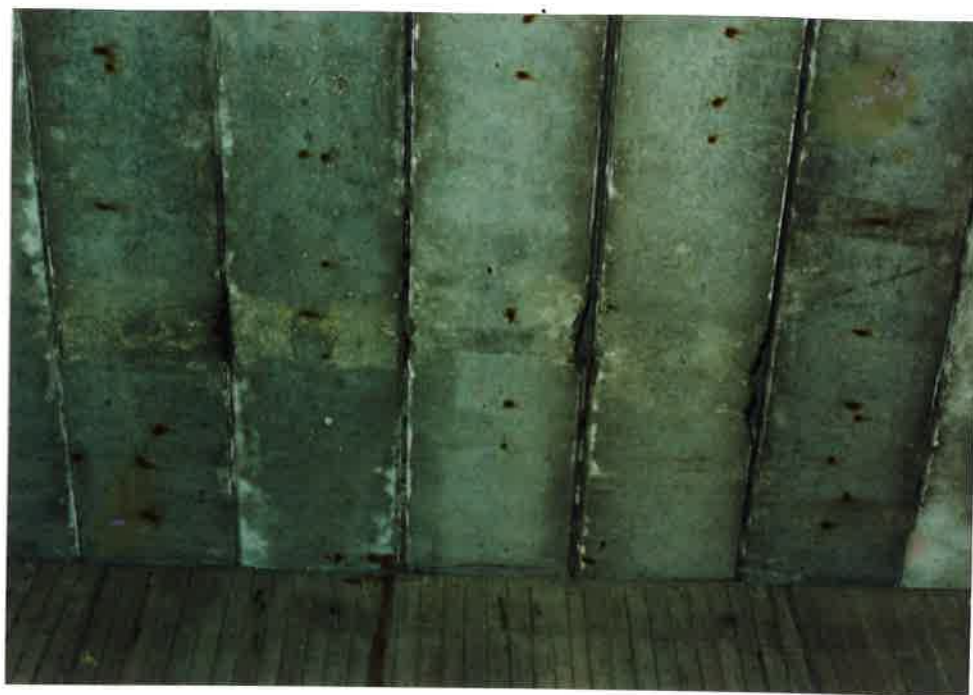
A híd eleme: felszerkezet: előregyártott feszített vasbeton

A hiba fajtája és helye: tartók élcsorbulása

A javítás lehetséges módozata(i): az ütközési sérülés mértékétől függően a tartó felületének javításától a teljes cseréjéig kerülhet sor beavatkozásra /a képen közölt esetben az utóbbi a valószínű/; a teendőkről rendkívüli hídvizsgálat keretében kell dönteni

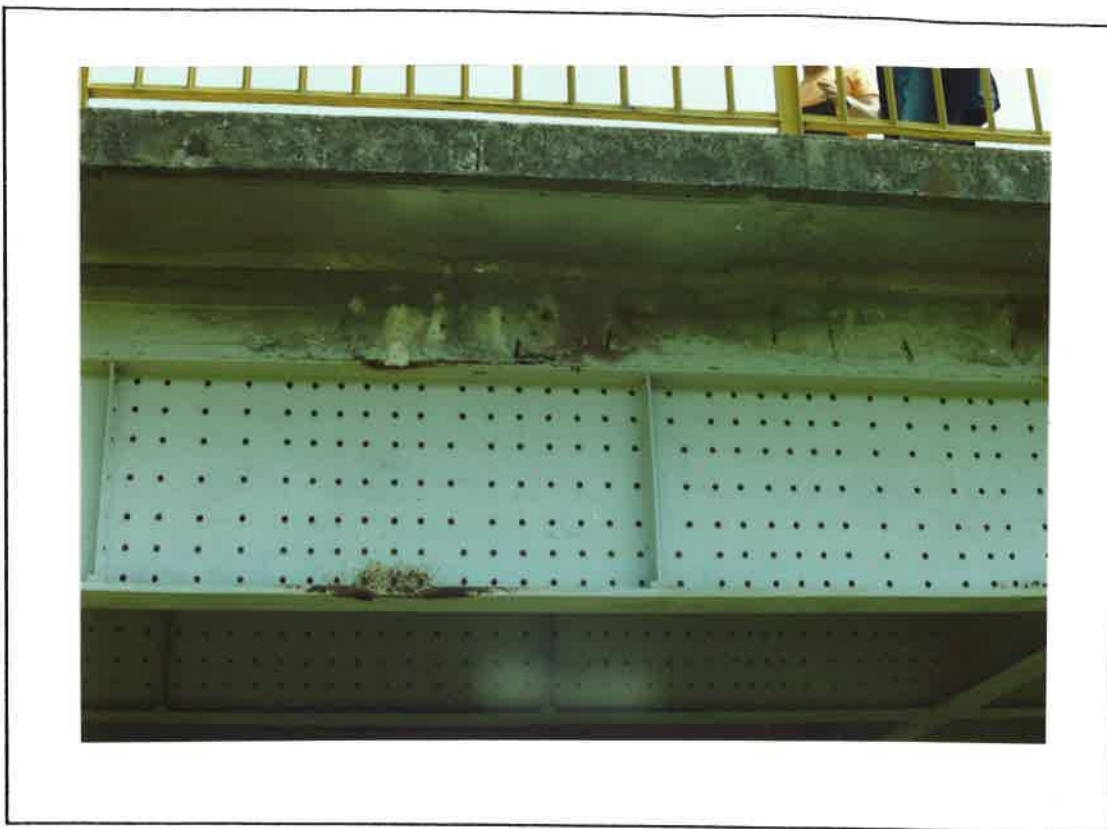
A híd eleme: felszerkezet: acél

A hiba fajtája és helye: főtartó felületi korróziója

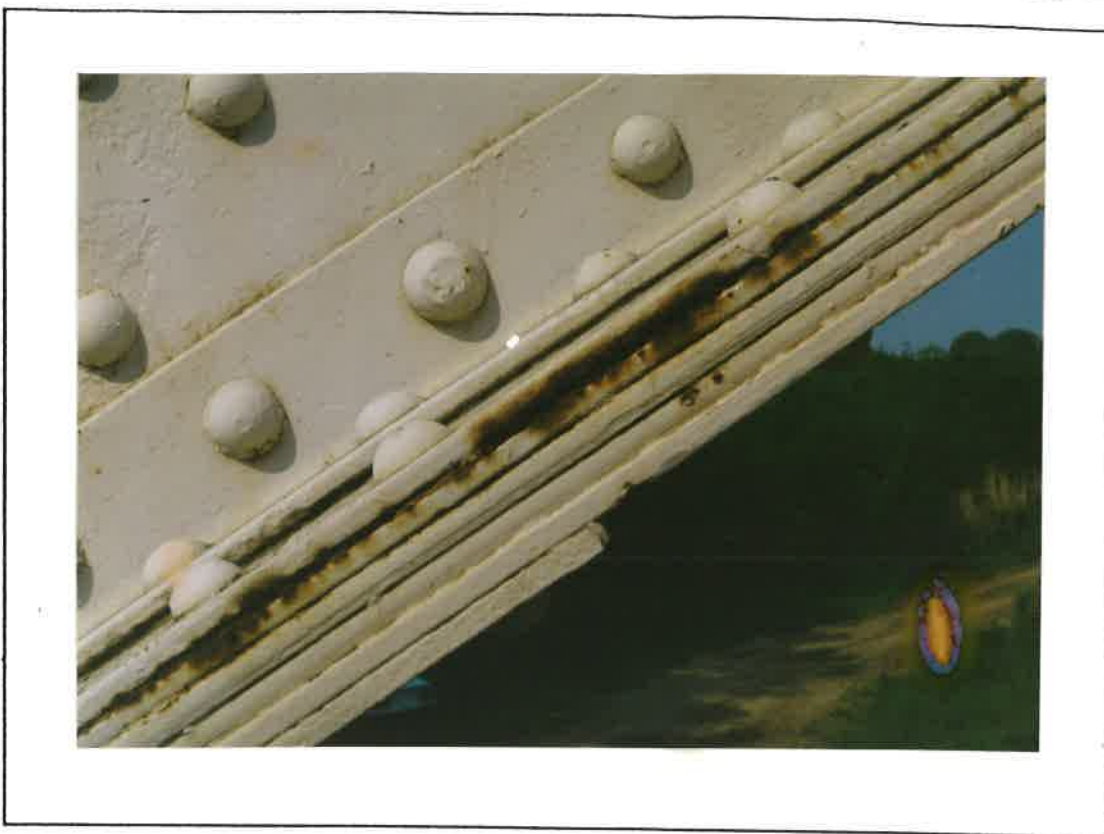
A híd eleme:felszerkezet: acél

A hiba fajtája és helye:rácsos tartó ferde rácsrúdjának elemközi korróziója

A javítás lehetséges módozata(i): a hézagtömítések felújítása, a felületvédelem gondos fenntartása; erősen károsodott elemek esetén egyedi terv alapján megerősítés /pl. kiváltással/

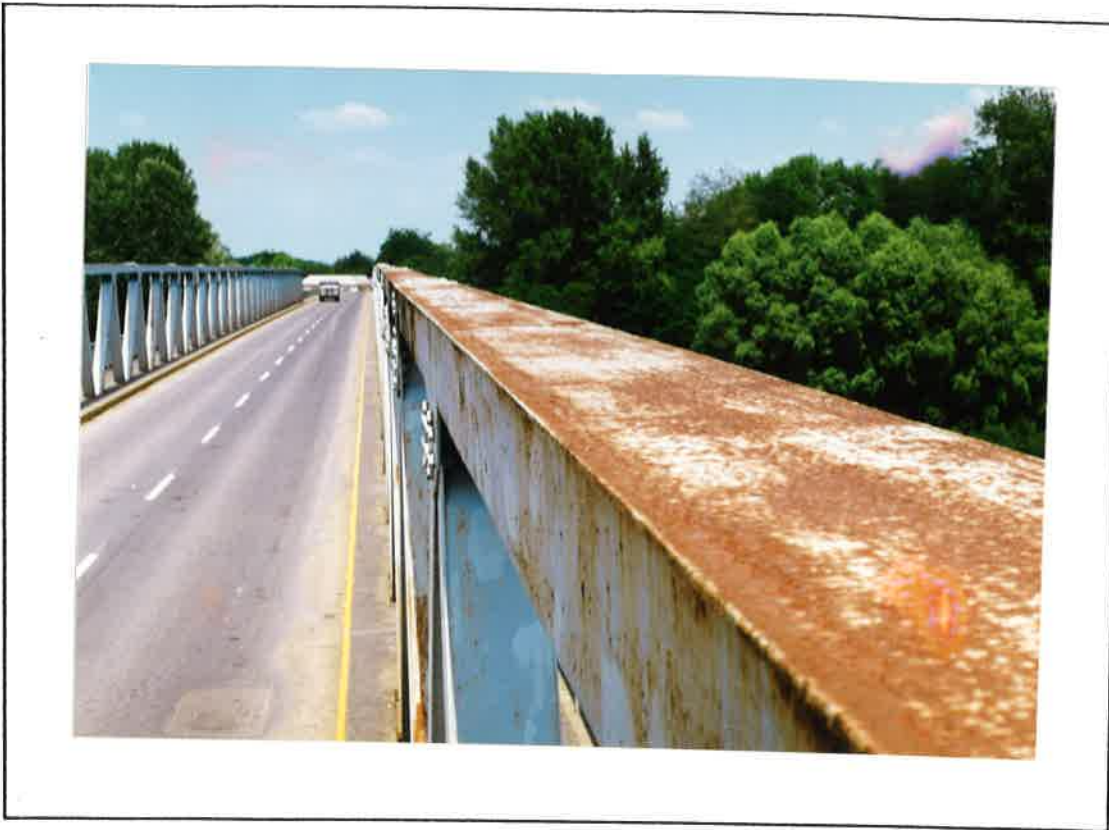
A híd eleme: felszerkezet: acél

A hiba fajtája és helye: rácsos főtartó felületvédelmének lepusztulása, átrozsdásodás

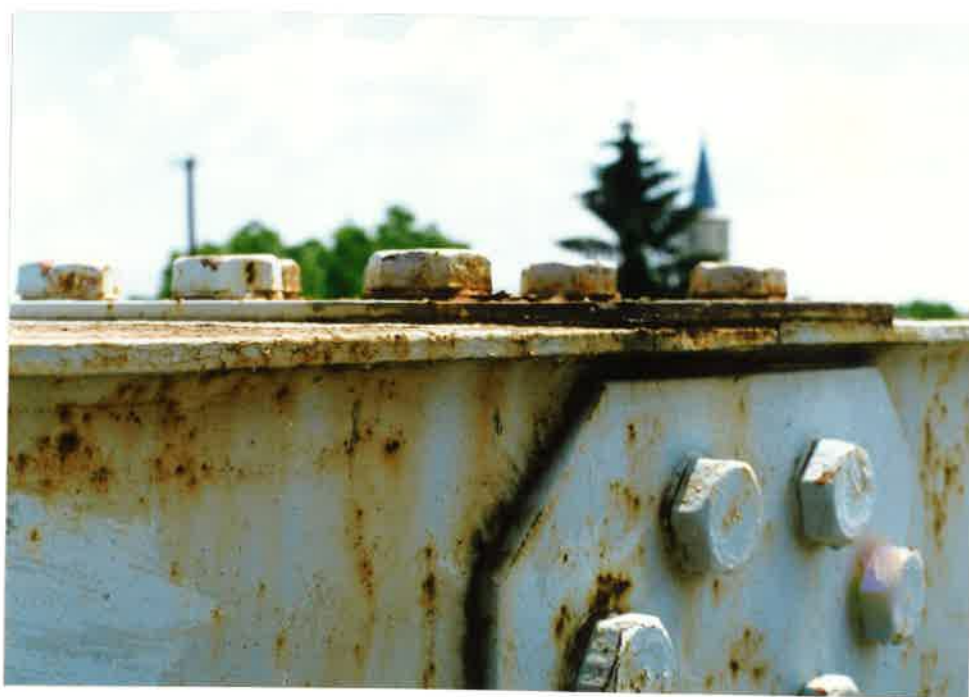
A híd eleme: felszerkezet: acél

A hiba fajtája és helyerácsos főtartó feszített csavaros illesztésének korróziója

A javítás lehetséges módozata(i): a pályalemez áttörés szerkezeti átalakítása egyedi terv alapján; esetleg a teherbírás ellenőrzése

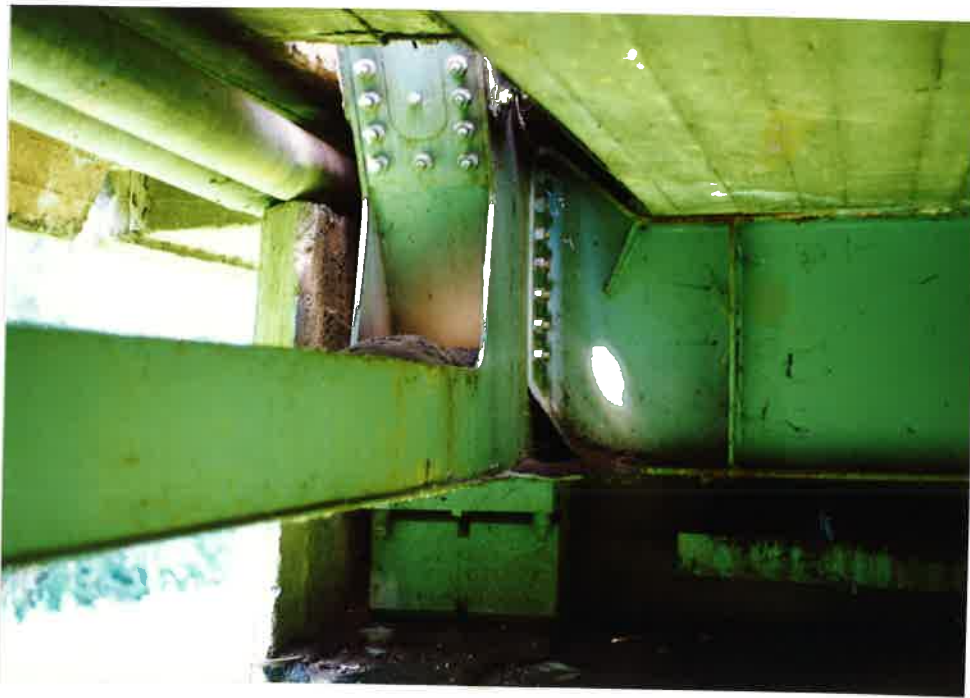
A híd eleme: felszerkezet: acél

A hiba fajtája és helye: rácsos tartó elszennyeződése, korróziója a pályalemezáttörés alatt

A javítás lehetséges módozata(i): kisebb sérülés esetén helyi javítás lehetséges /meleg egyengetéssel/

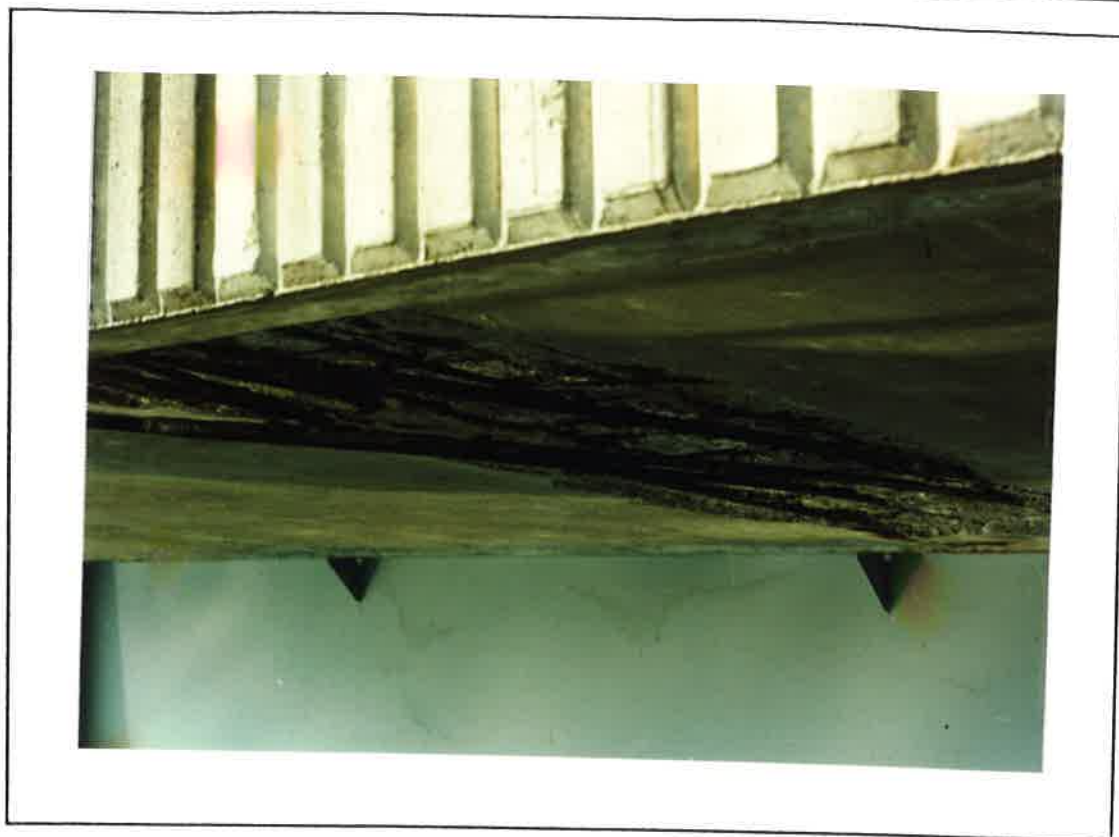
A híd eleme: felszerkezet: acél - vasbeton öszvér

A hiba fajtája és helye: acélbetétkorrózió a vasbetonlemez alsó felületén

A javítás lehetséges módozata(i): a gyalogjárda utólagos szigetelése  
után a pályatáblák alsó felületén a korróziós károk kijavítan-  
dók

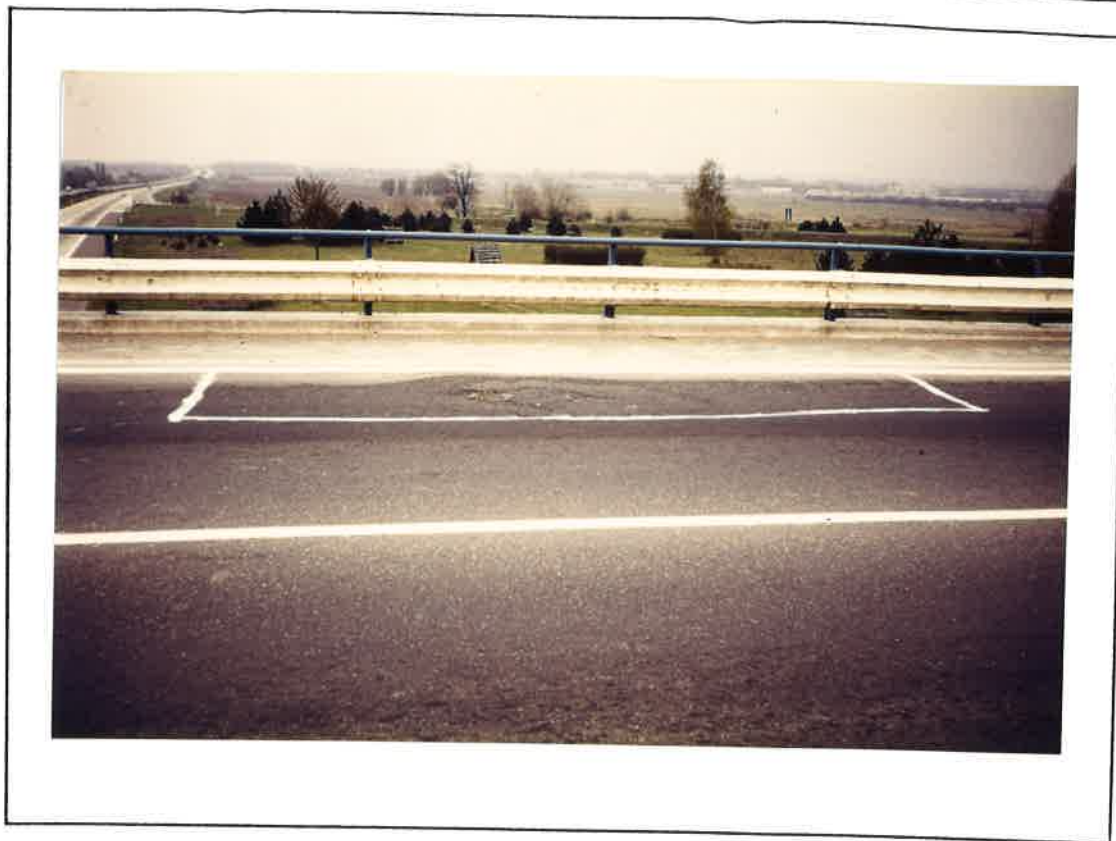
A híd eleme: hídpályaburkolat

A hiba fajtája és helye: gyűrődés, nyomvályú

A javítás lehetséges módozata(i): a repedés kitakarítása és kezelése után a hiba kiöntéssel javítható; új burkolat esetén célszerű a korábbi repedés helyén hézagot fűrészelni az aszfaltba és azt kiönteni

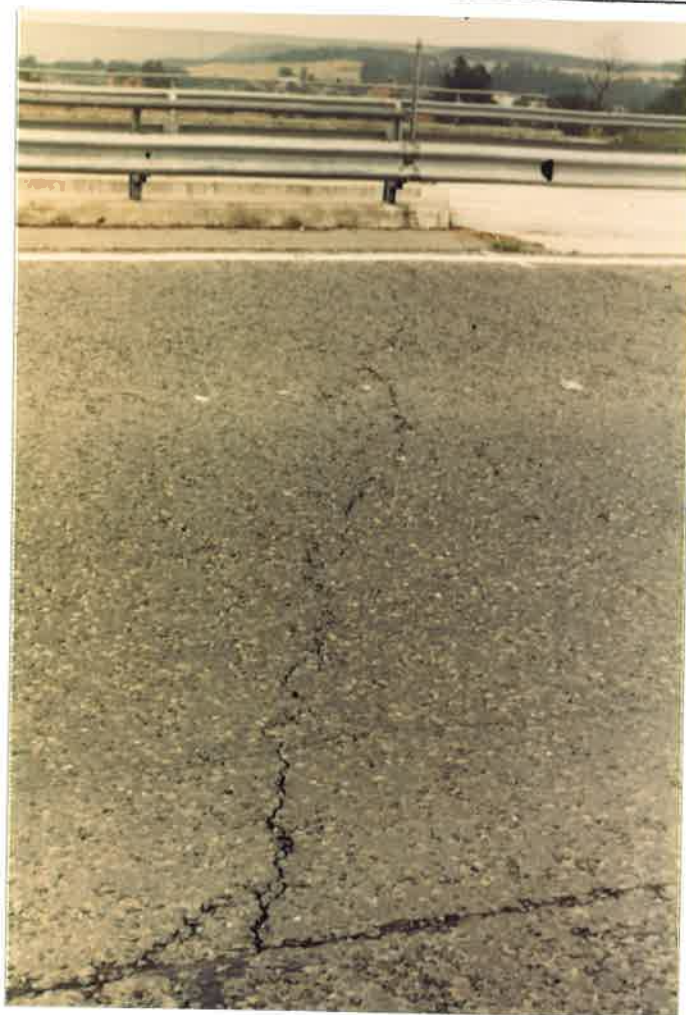
A híd eleme: hídpályaburkolat

A hiba fajtája és helye: burkolatrepedés a felszerkezet végénél ferde hídon

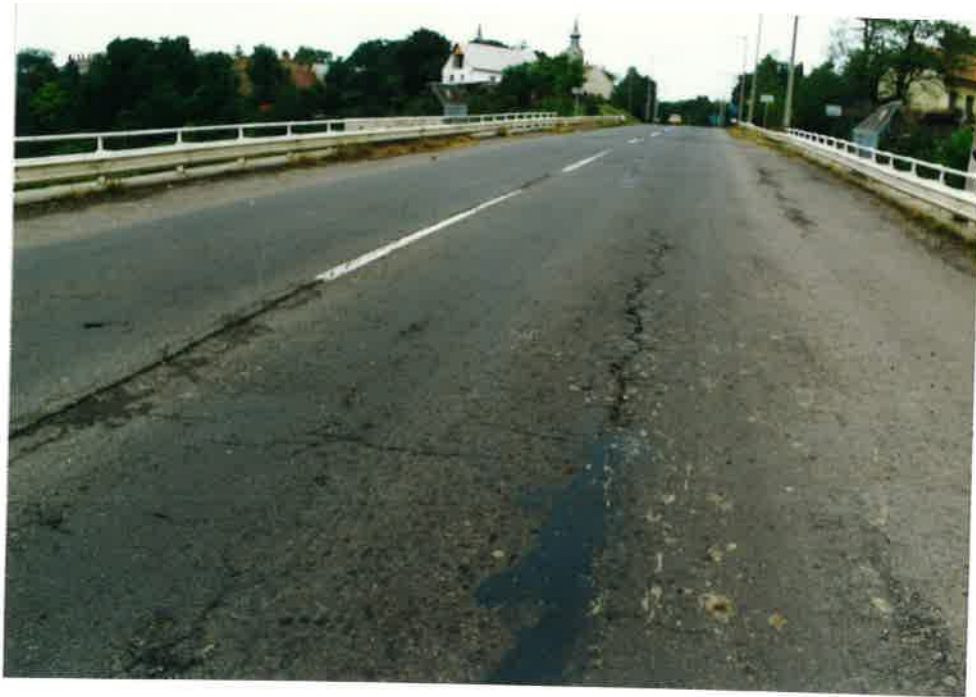
A híd eleme: hídpályaburkolat

A hiba fajtája és helye: összedolgozási hiba, hálós repedés

A javítás lehetséges módozata(i): előkészítés és kellősítés után kifestetű burkolatjavítással; súlyosabb esetben nagyfelületű javítással vagy a pályaszerkezet megerősítésével javítható /ha az önsúlynövelés megengedhető/

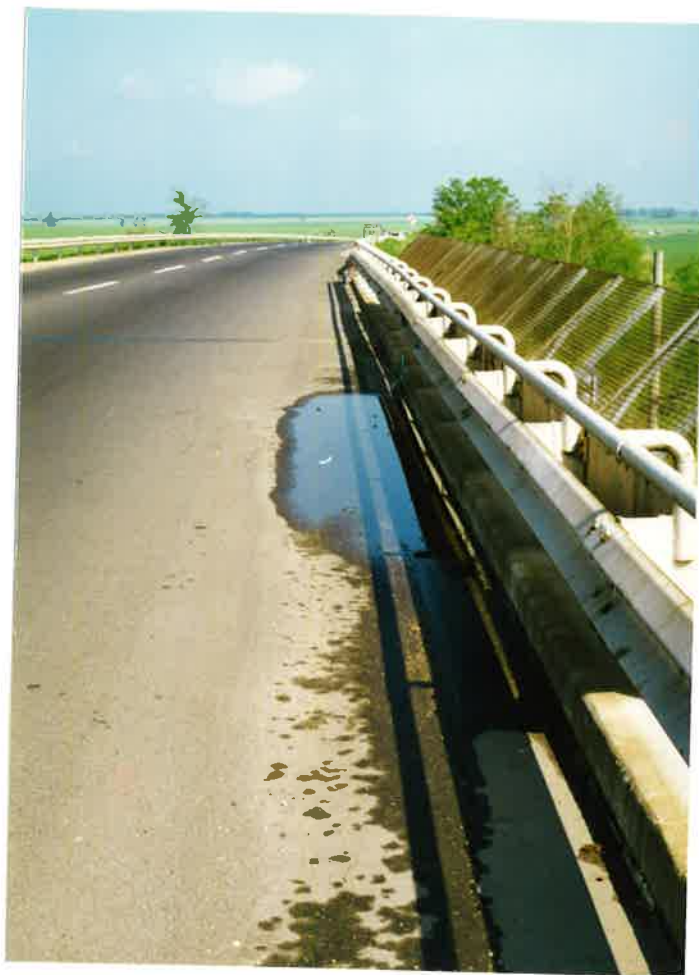
A híd eleme: hídpályaburkolat

A hiba fajtája és helye: elégtelen hosszesés

A javítás lehetséges módzata(i): szilárd burkolathossz növelése; sárrázó burkolat kialakítása
