3. A HÍDSZERKEZETEK ELEMEINEK JELLEMZŐ HIBÁI  
/Fényképes katalógus/

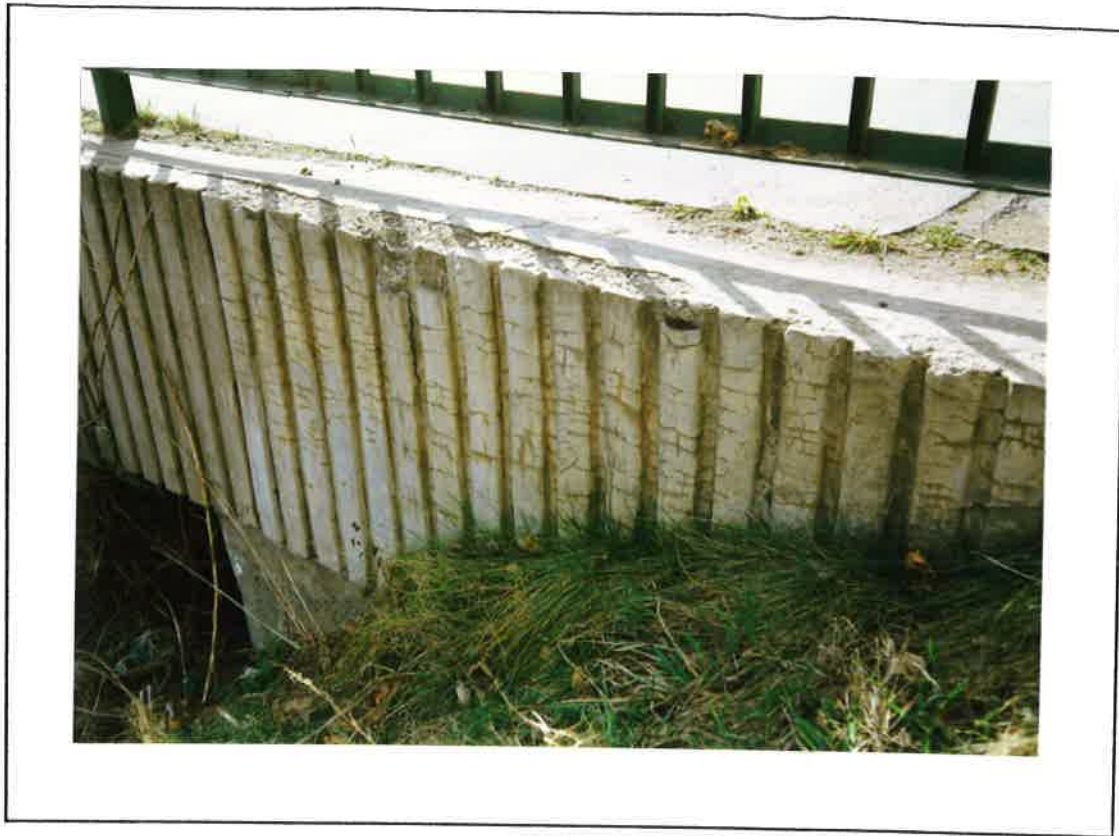
A híd eleme: kiegészítő sávok: gyalogjárda

A hiba fajtája és helye: előregyártott szegélyelem zsugorodási repedése

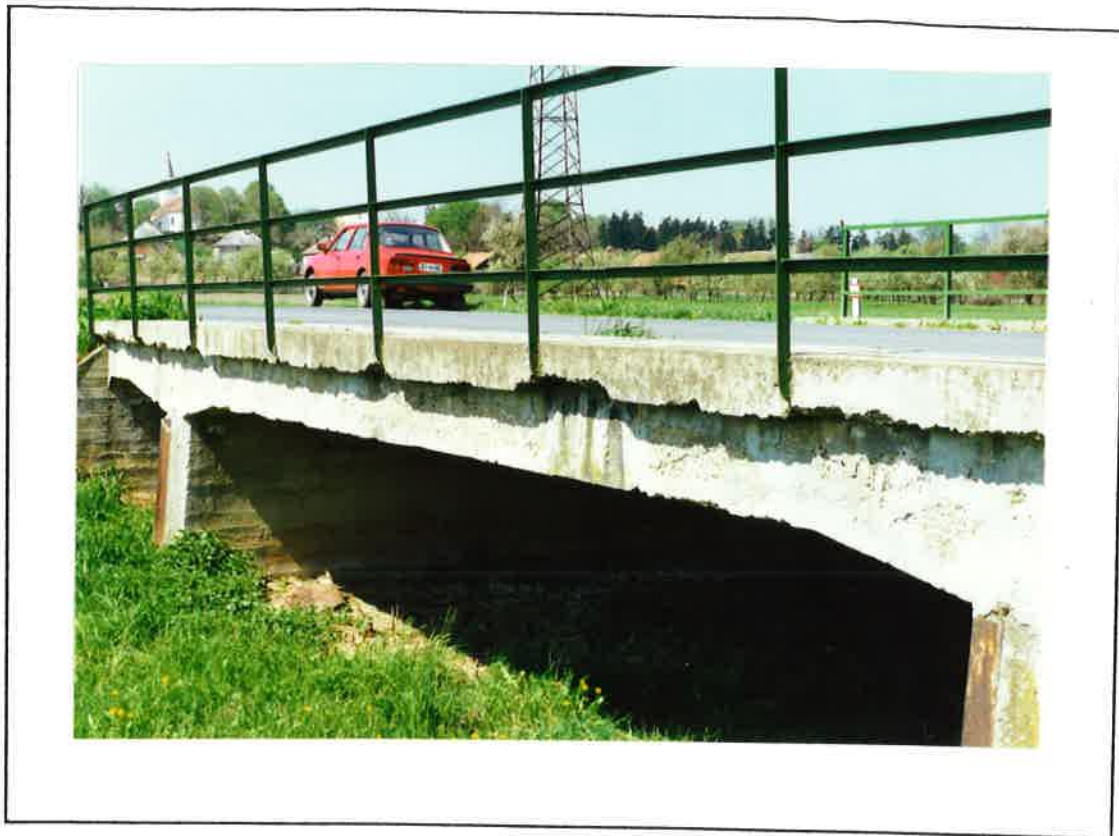
A híd eleme: kiegészítő sávok: gyalogjárda

A hiba fajtája és helye: külső szegély korróziós károsodása

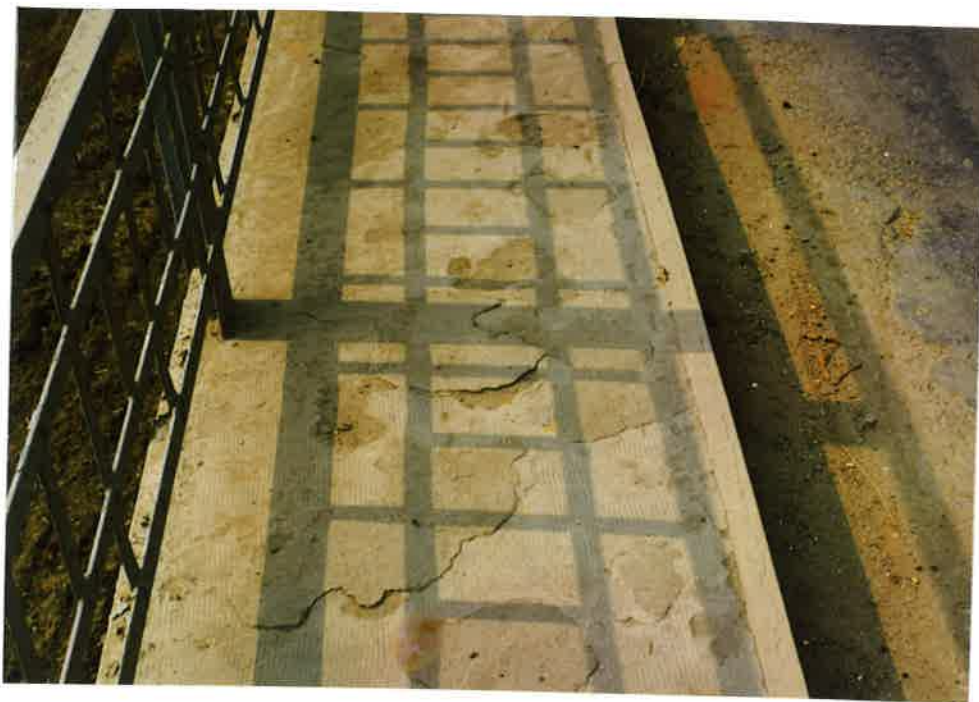
A híd eleme: kiegészítő sávok: gyalogjárda

A hiba fajtája és helye: burkolat cementsimításának leválása

A javítás lehetséges módozata(i): az öntöttaszfalt járdaburkolat szakaszos vagy teljes cseréje; a korlátmázolás felújítása

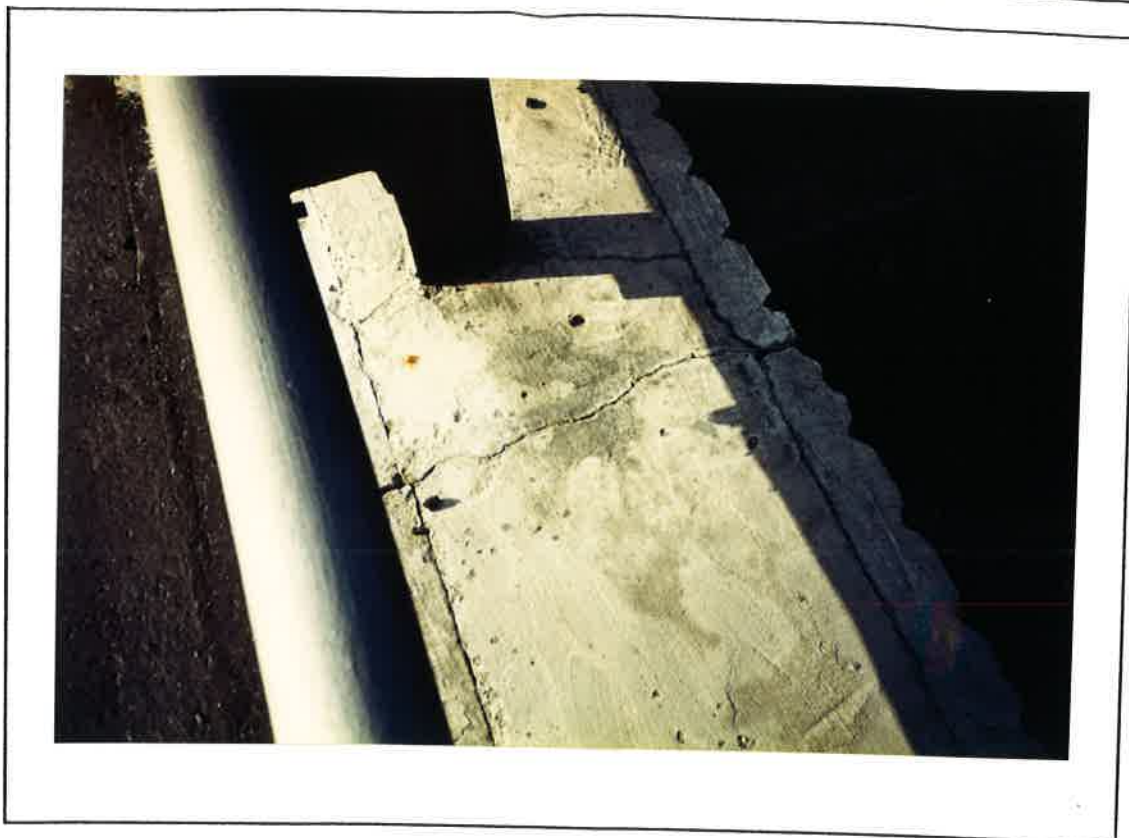
A híd eleme: kiegészítő sávok: kiemelt szegélysáv

A hiba fajtája és helye: "II" szegély kitöltő betonjának jellemző repedései

A javítás lehetséges módzata(i): a laza, hánló betonrészek eltávolítása, a szegély belső és felső felülete hálóval erősített monolit betonból készült ráfejeléssel kiegészítendő, a felületet védőbevonattal kell ellátni

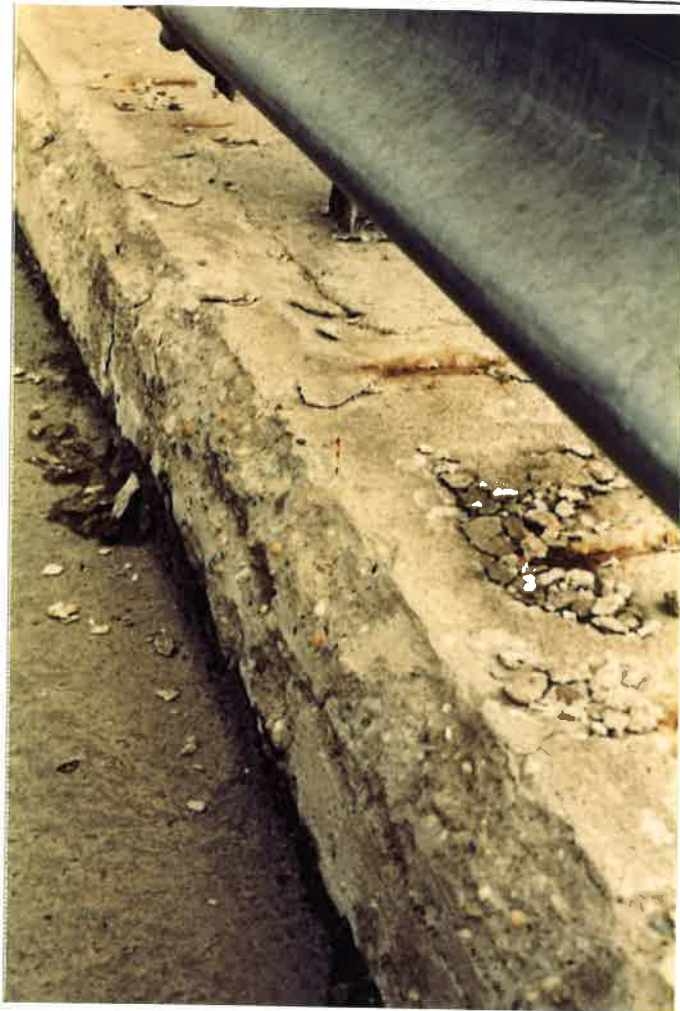
A híd eleme: kiegészítő sávok: kiemelt szegélysáv

A hiba fajtája és helye: monolit vasbeton hídszegély betonkorróziója

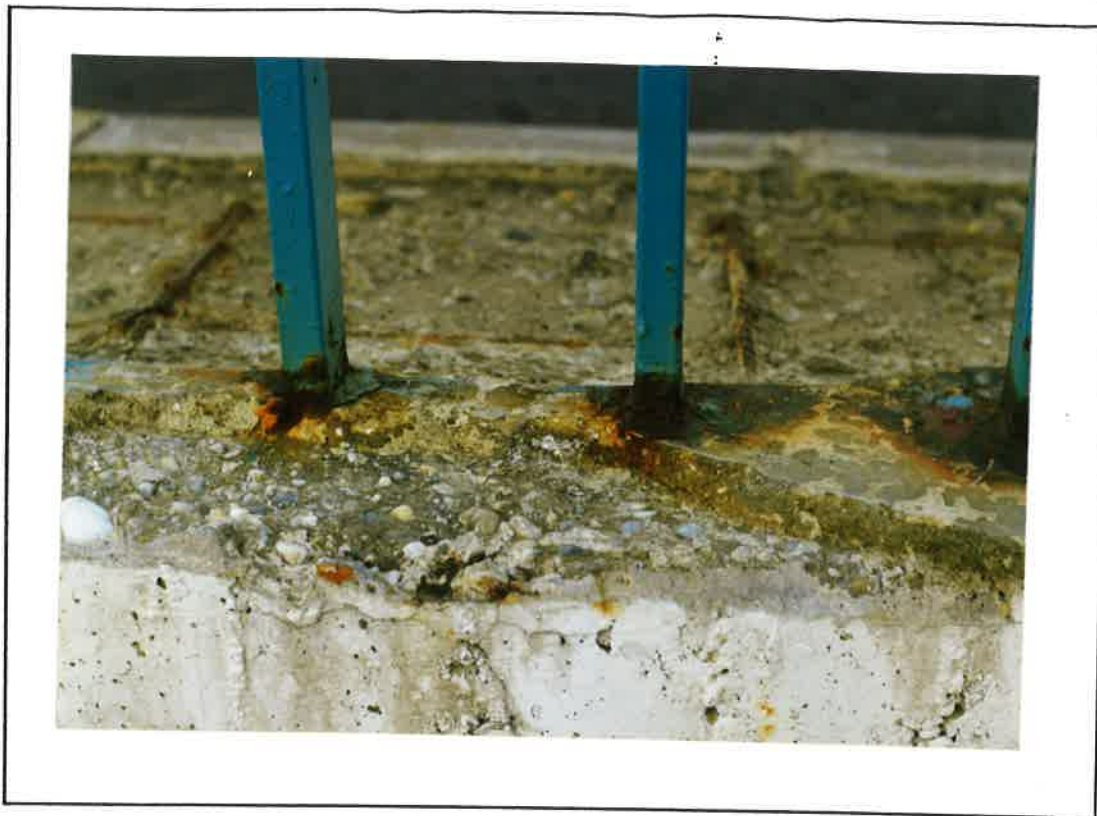
A híd eleme: hídszerelvények: korlátok

A hiba fajtája és helye: pálcás korlát bekötésének korróziója

A javítás lehetséges módozata(i): az erősen károsodott elemek cseréje; vagy az egész korlát cseréje /célszerűen acél vezetőkorlátra/

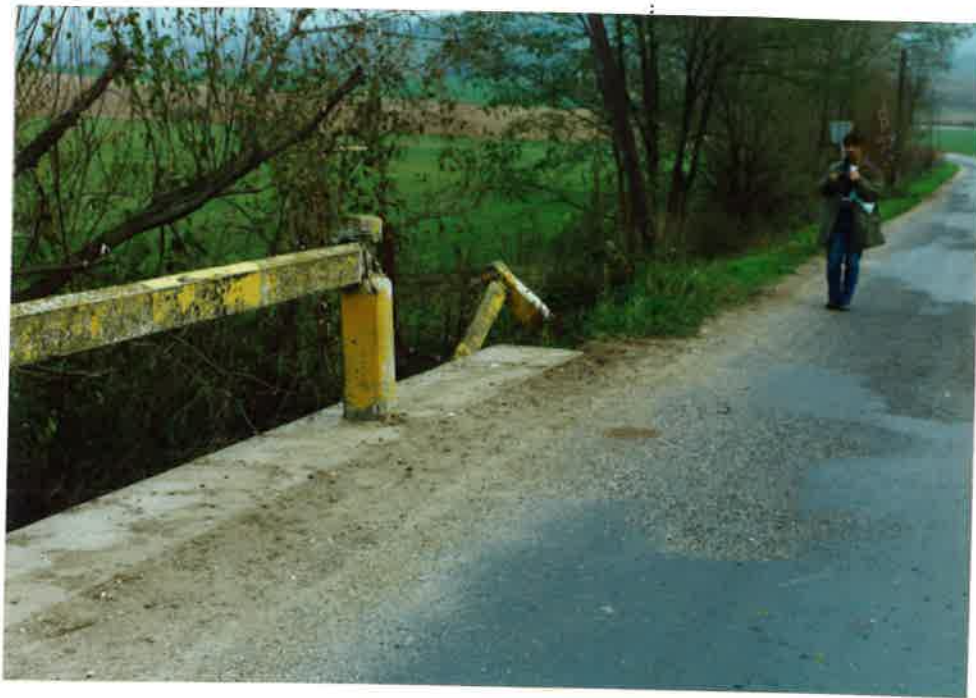
A híd eleme: hídszerelvények: korlátok

A hiba fajtája és helye: vasbeton hídkorlát törése

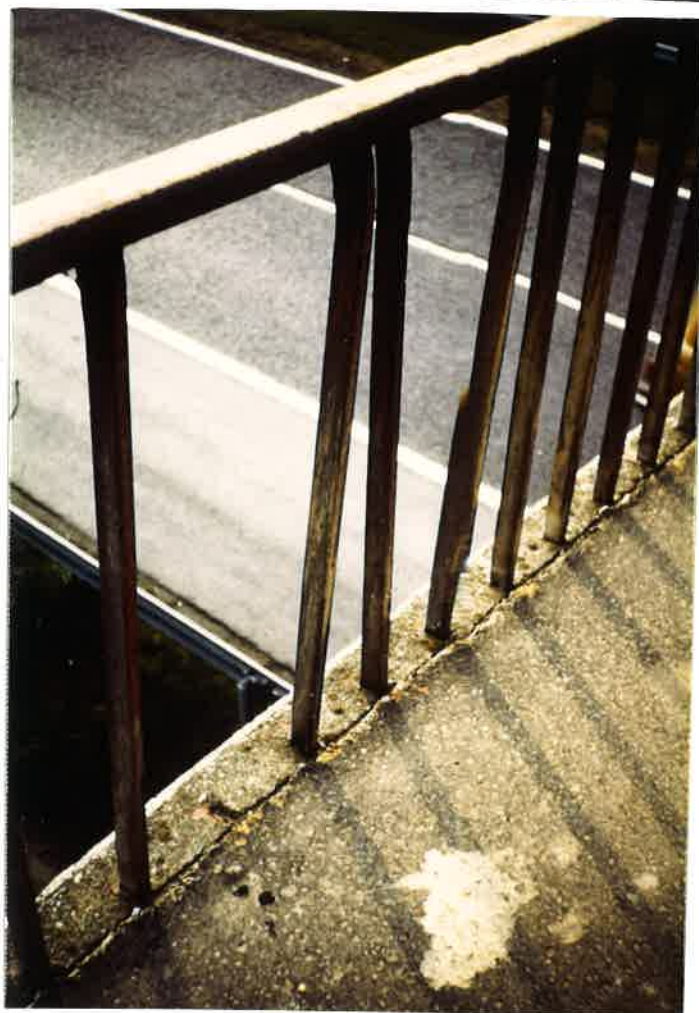
A híd eleme: hídszerelvények: korlátok

A hiba fajtája és helye: acél hídkorlát sérülése és korróziója

A javítás lehetséges módozata(i): a javítás során a szegély megbontásával új korlátoszlopok építendőek be csavaros talplemezes kapcsolattal, ezekre új korlátlemezt kell szerelni; a vb.szegélyt javítani, majd védeni kell

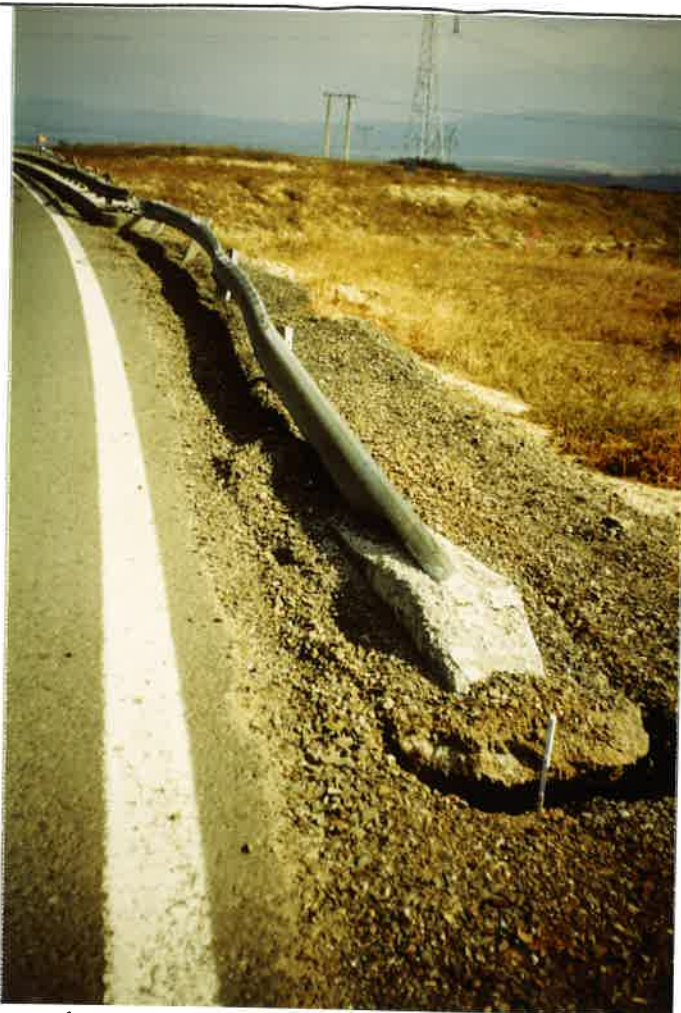
A híd eleme: hídszerelvények: korlátok

A hiba fajtája és helye: hídhoz csatlakozó vezetőkorlát deformációja

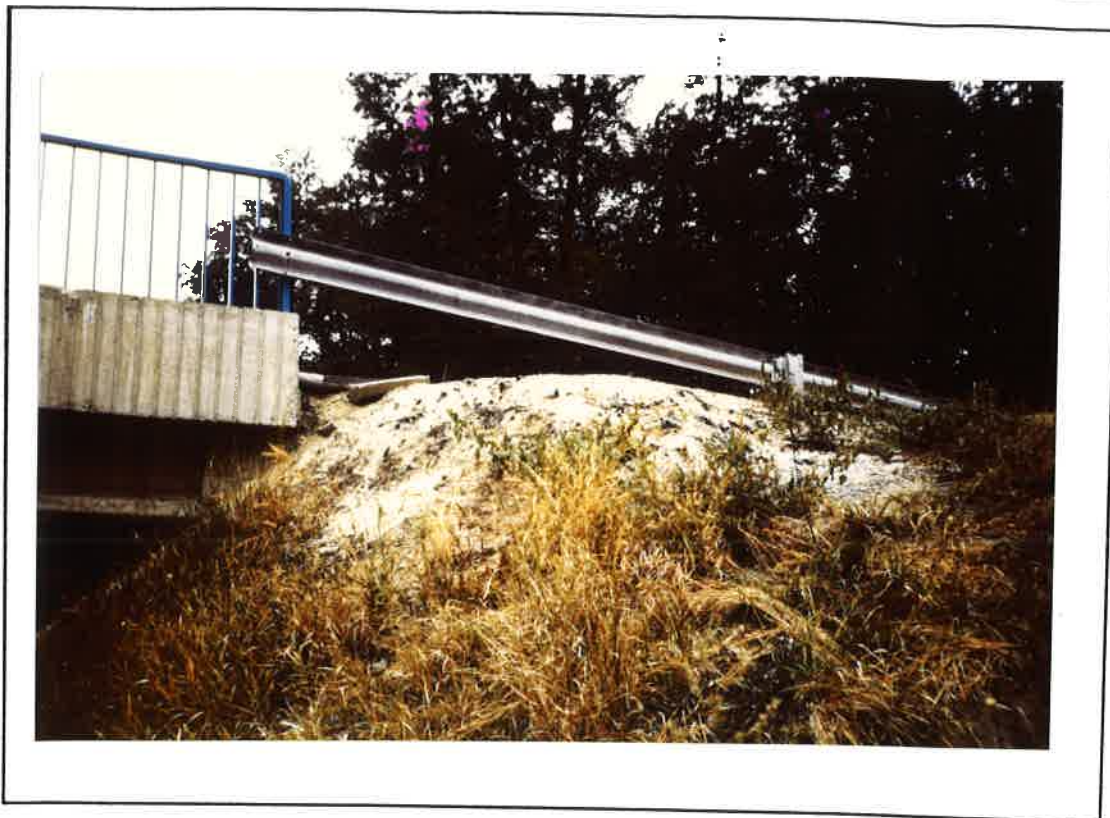
A híd eleme: hídszerelvények: korlátok

A hiba fajtája és helye: eltérő típusú korlátok szabálytalan csatlakozása

A javítás lehetséges módzata(i): a csatlakozó lemez és csavarok cseréje szükséges; a hiányzó oszlop szabályos elhelyezése, melyre a lemez rögzítendő

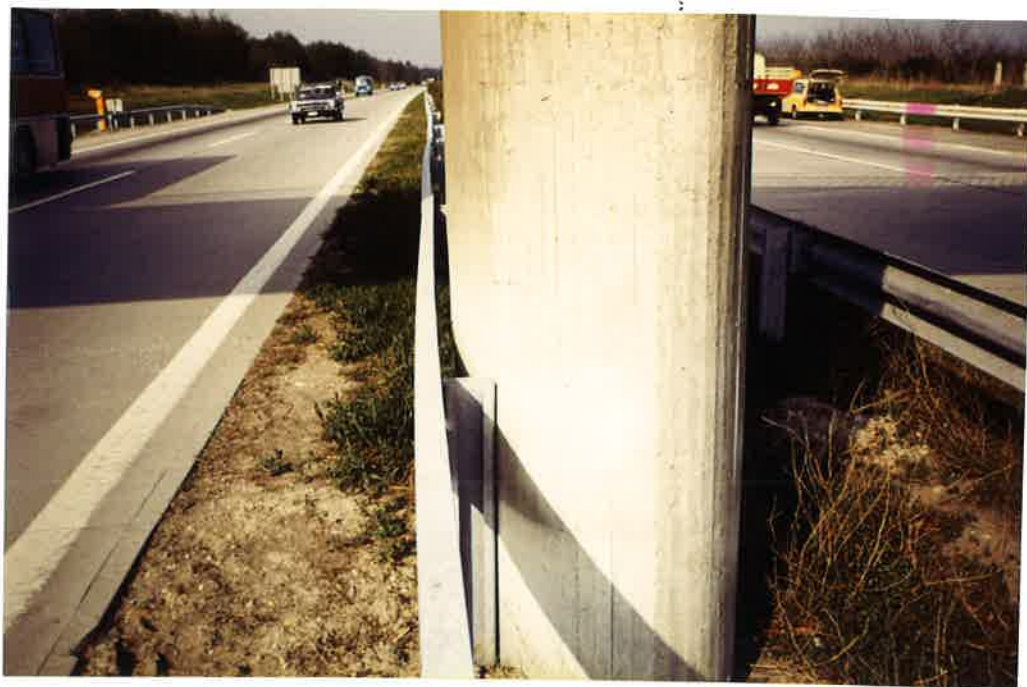
A híd eleme: hídszerelvények; korlátok

A hiba fajtája és helye: nem megfelelő távolságú vezetőkorlát hídpillér mellett

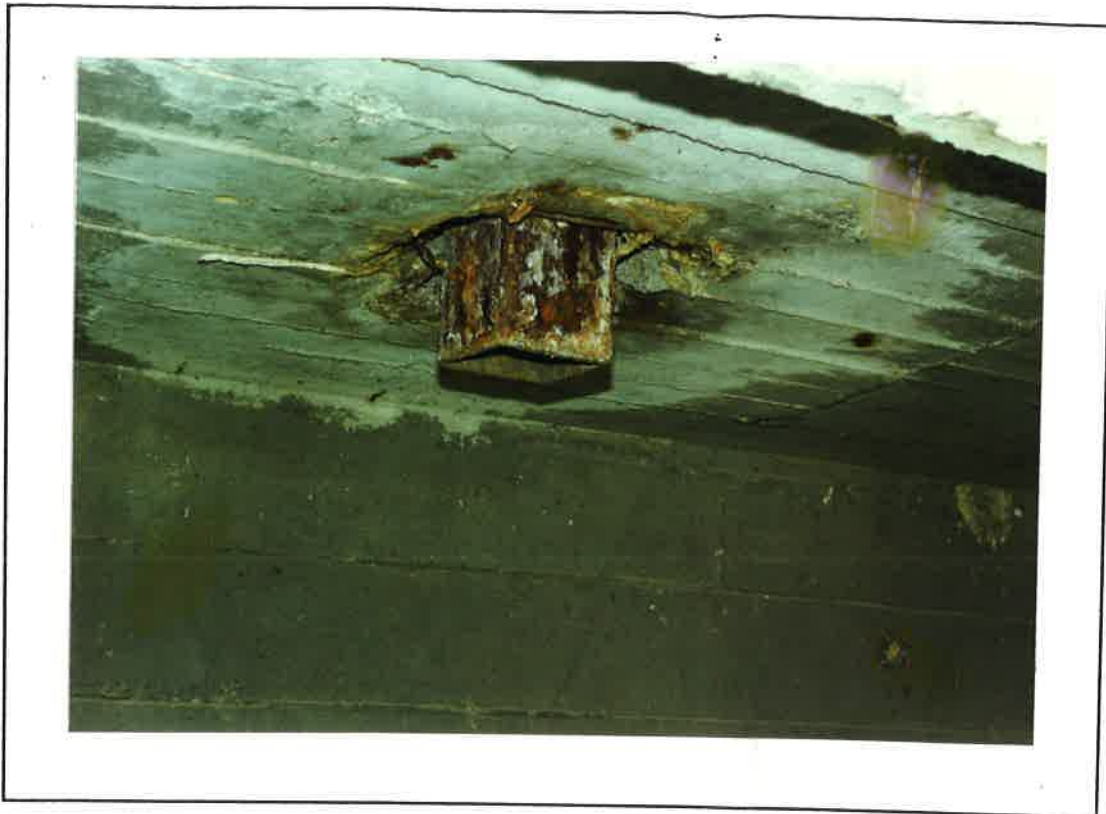
A híd eleme: hídszerelvények: víznyelők

A hiba fajtája és helye: víznyelő és környezetének korróziója

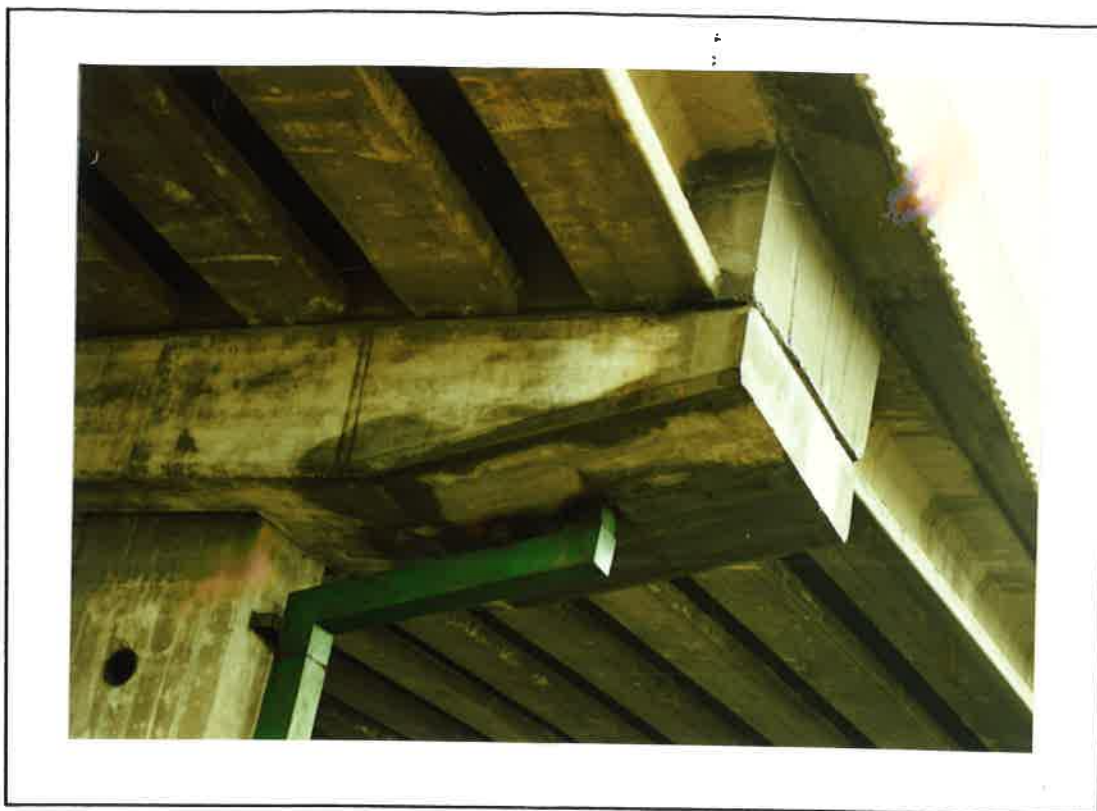
A híd eleme: hídszerelvények: víznyelők

A hiba fajtája és helye: átázás a víznyelő környezetében

○ A javítás lehetséges módzata(i): a szigetelés- vagy burkolatcsere végrehajtásával egyidejűleg burkolatszívárgókból és csepegtetőkből álló rendszer építendő

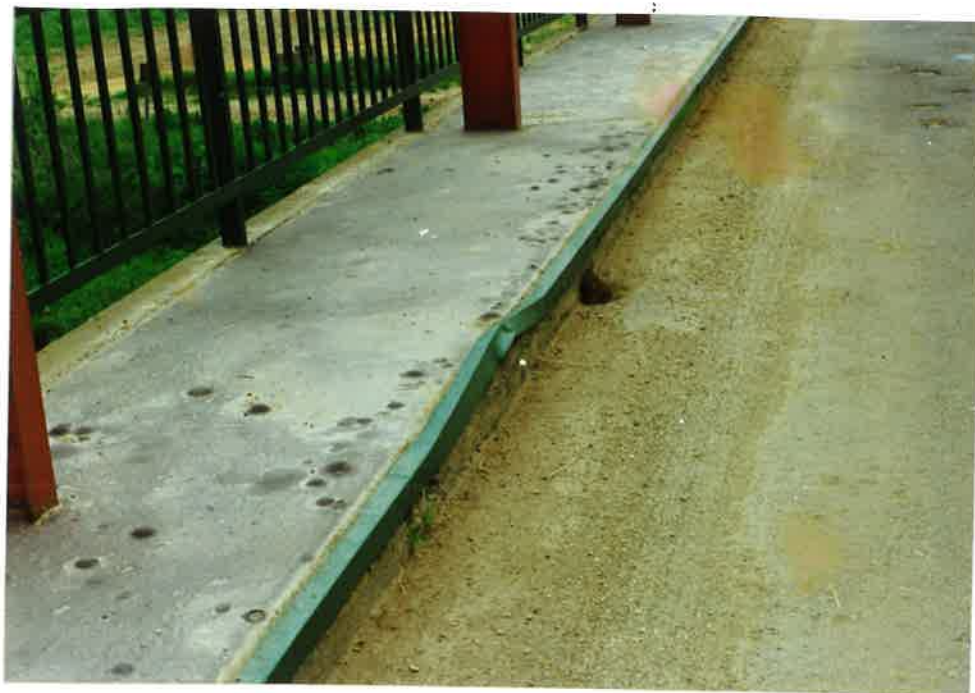
A híd eleme: hídszerelvények: élvédő szögacélok

A hiba fajtája és helye: szegélyvédő szögacél mechanikai sérülése

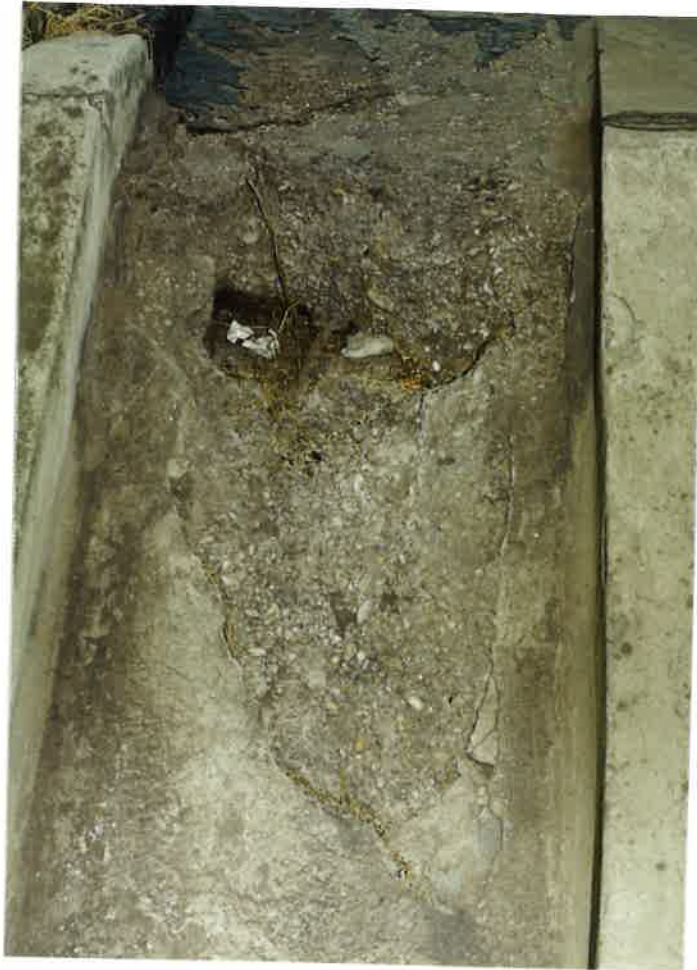
A híd eleme: hídtartozékok: folyóka

A hiba fajtája és helye: folyóka betonkorróziója

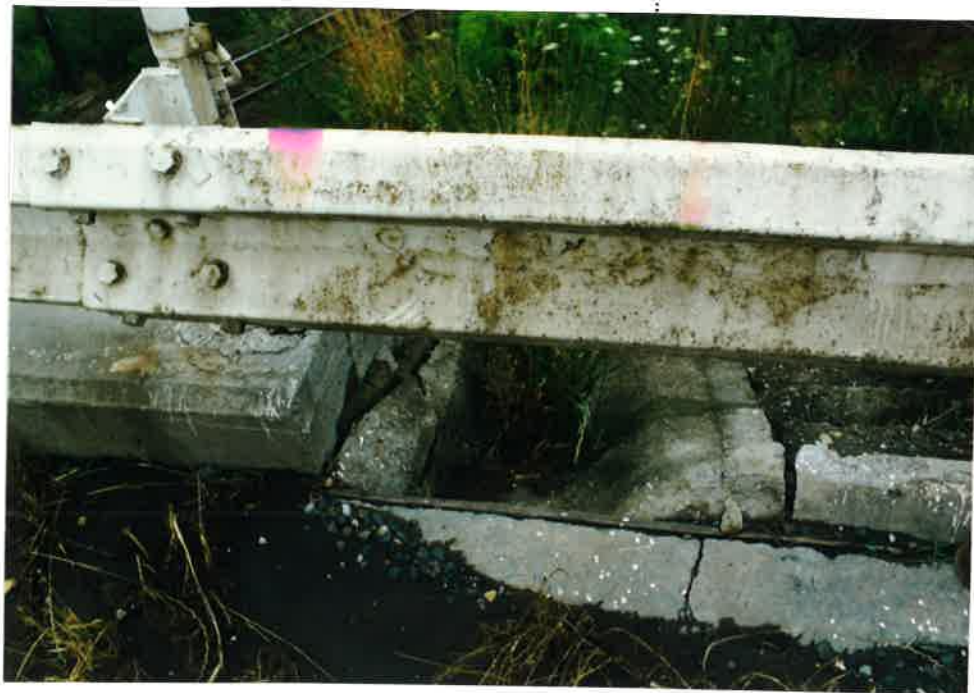
A híd eleme: hídtartozékok: folyóka

A hiba fajtája és helye: lezárt folyókacsatlakozás

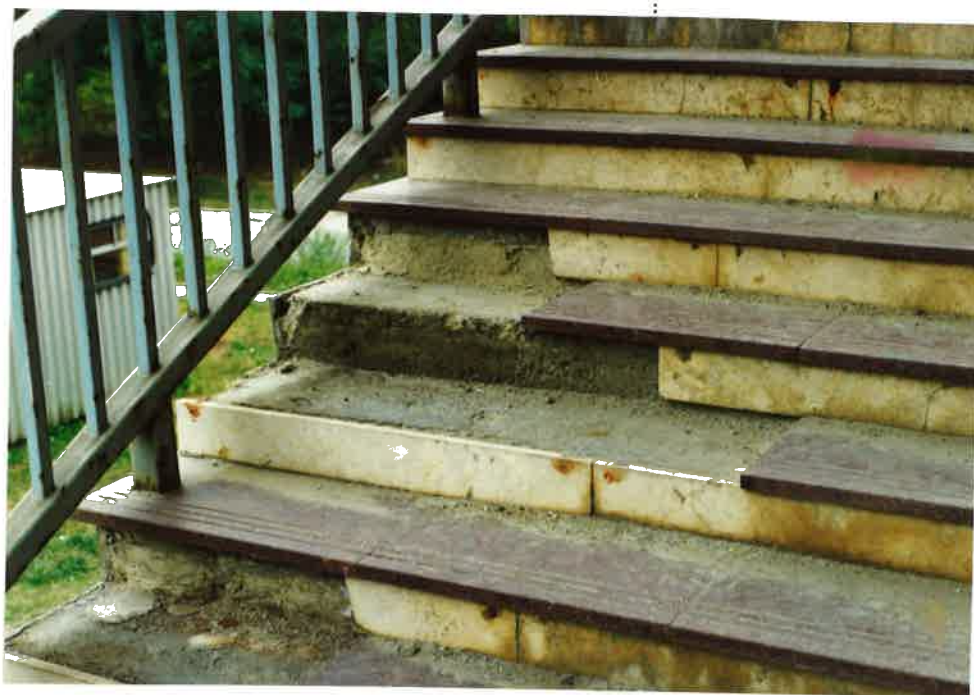
A híd eleme: hídtartozékok: közforgalmú lépcső

A hiba fajtája és helye: burkolólap hiánya; lépcső betonkorróziója

A hiba feltételezhető oka(i): a burkolólapok nem megfelelő fektetése és illesztése, a fektetőhabarcs hiánya, elégtelen tapadószilárdsága, szétfagyása; a lemez betonjának nem megfelelő tömörsége, fagyállósága /pl. a friss beton megfagyott/

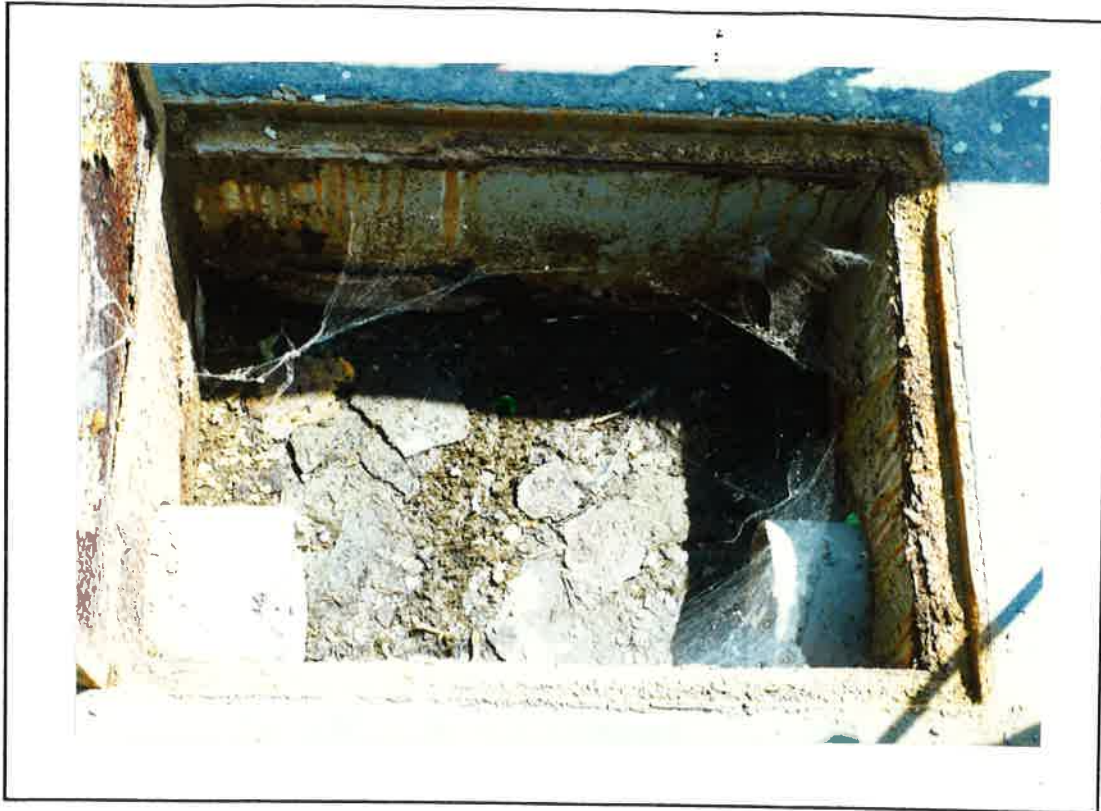
A híd eleme: a hídon átvezetett közművek

A hiba fajtája és helye: járdában elhelyezett hídvilágítási akna korróziója

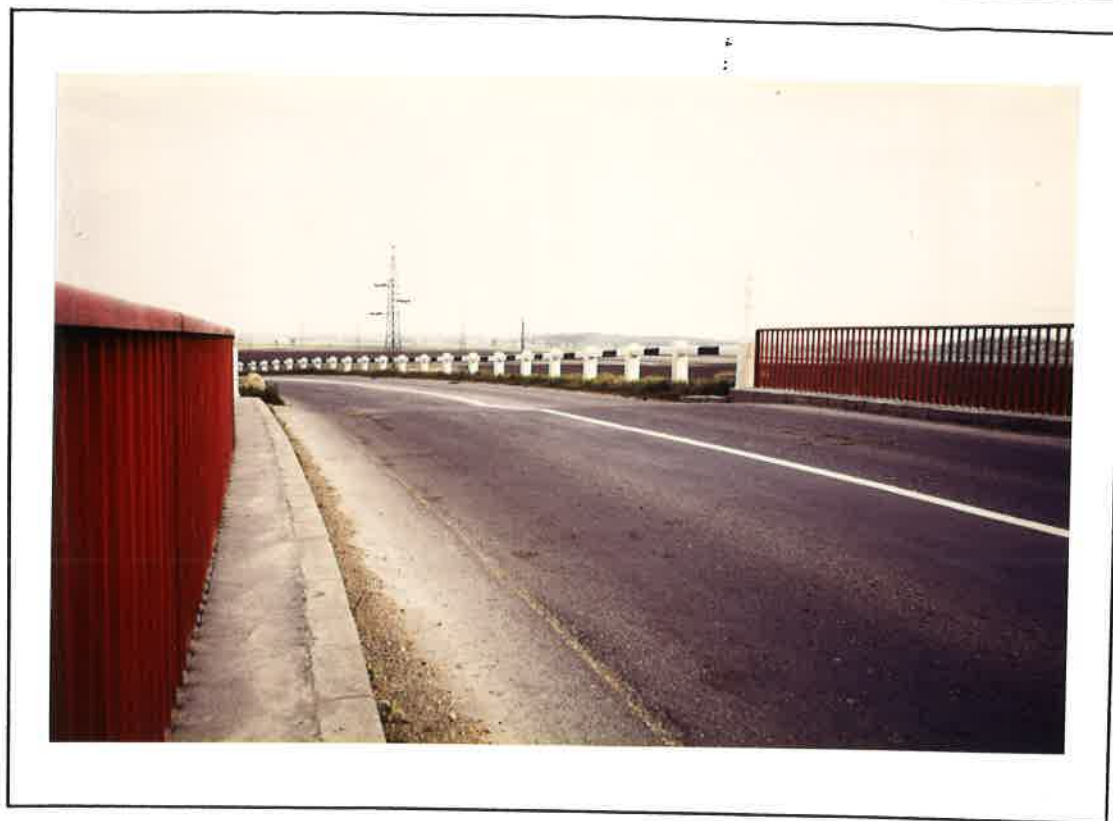
A híd eleme: háttöltés

A hiba fajtája és helye: háttöltés süllyedése

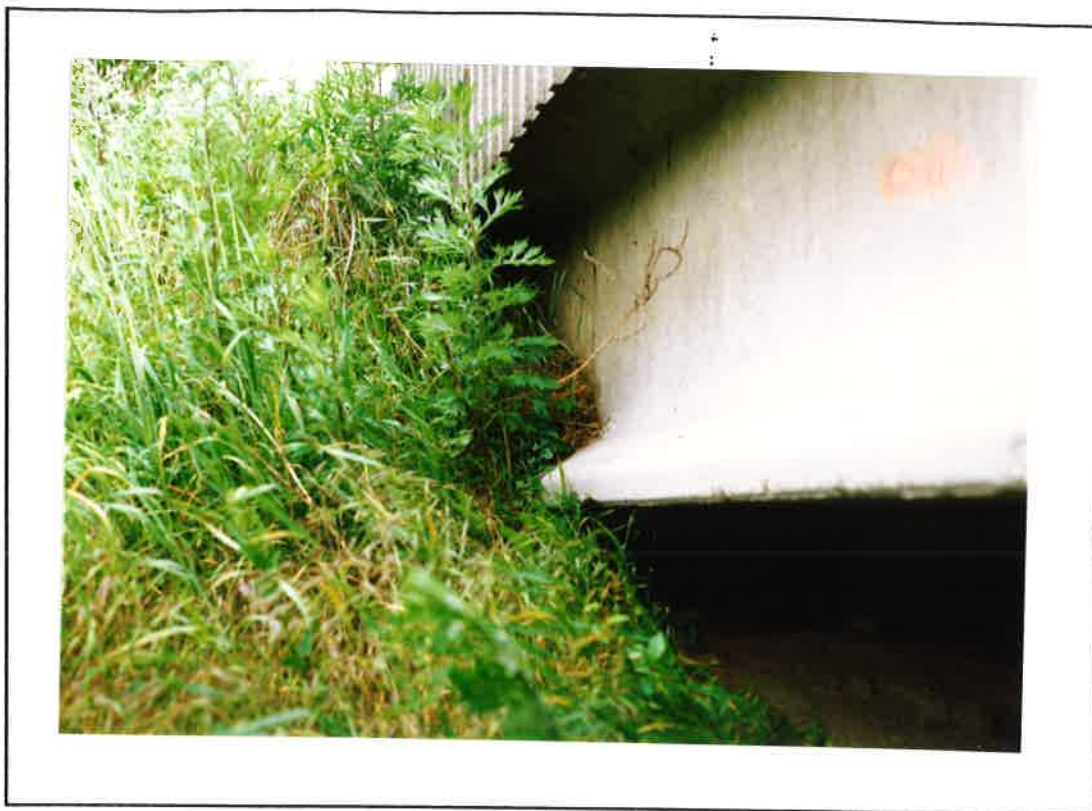
A híd eleme: töltéslezárás: földművek

A hiba fajtája és helye: földkúp túltöltése

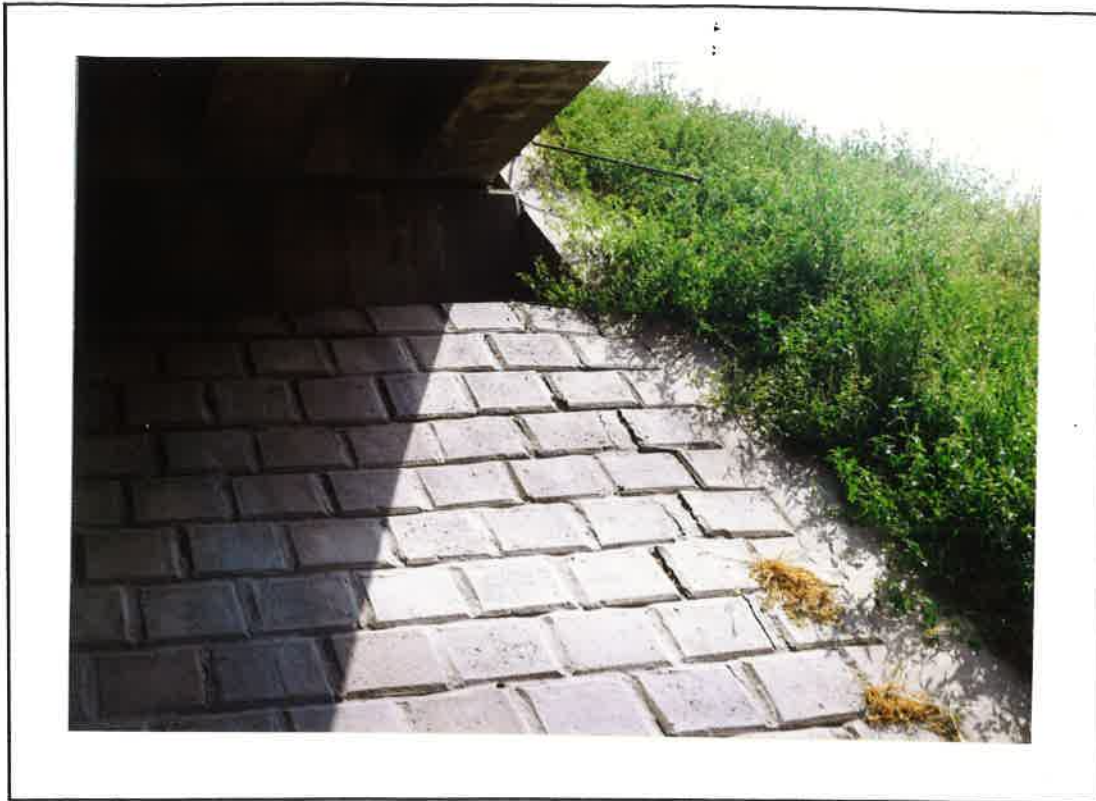
A híd eleme: töltéslezárás: kőművek

A hiba fajtája és helye: homlokrézszű hézagolási hiányosságai, repedése

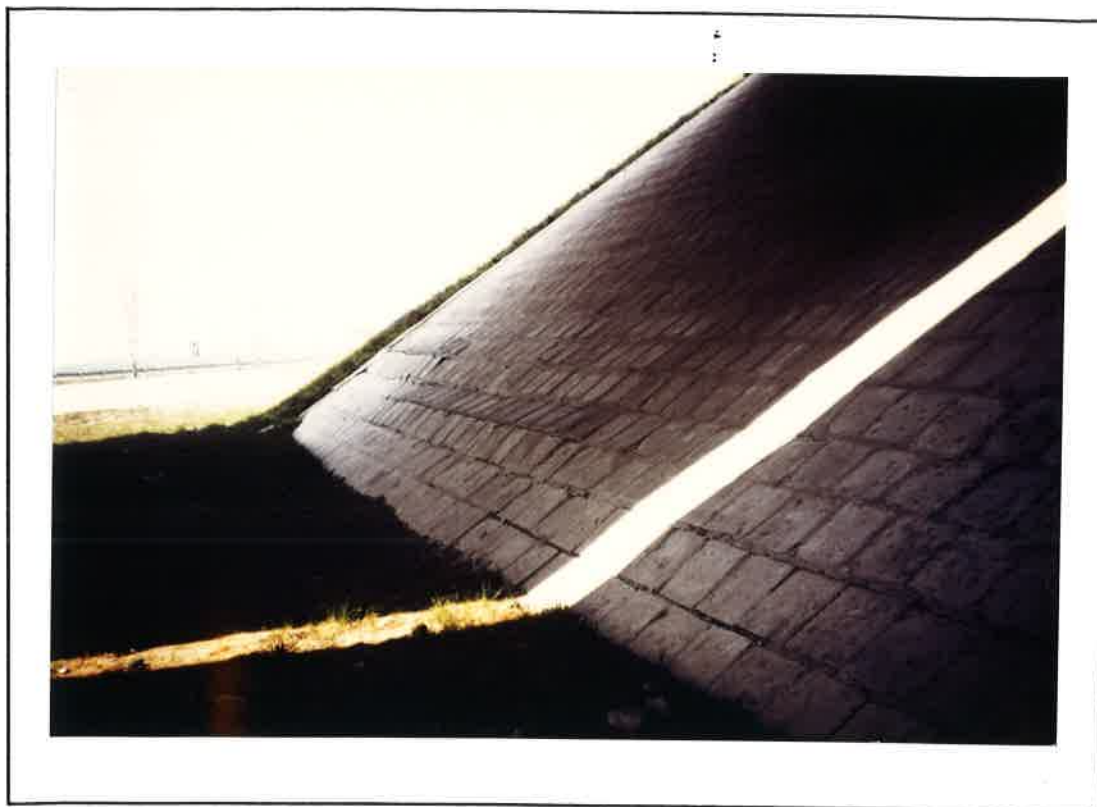
A híd eleme: töltéslezárás: kőművek

A hiba fajtája és helye: rézsűburkolat megcsúszása

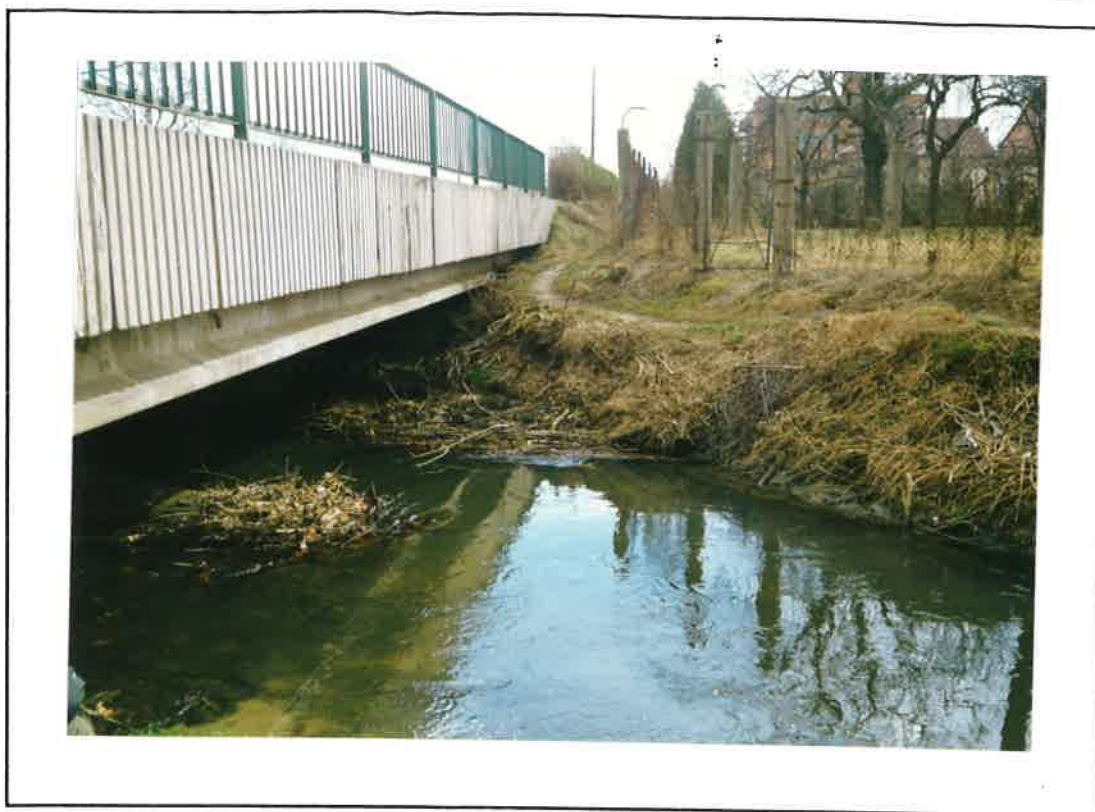
A híd eleme: mederbiztosítás

A hiba fajtája és helye: mederbiztosítás megoldatlansága, hiánya
