3. A HÍDSZERKEZETEK ELEMEINEK JELLEMZŐ HIBÁI  
/Fényképes katalógus/

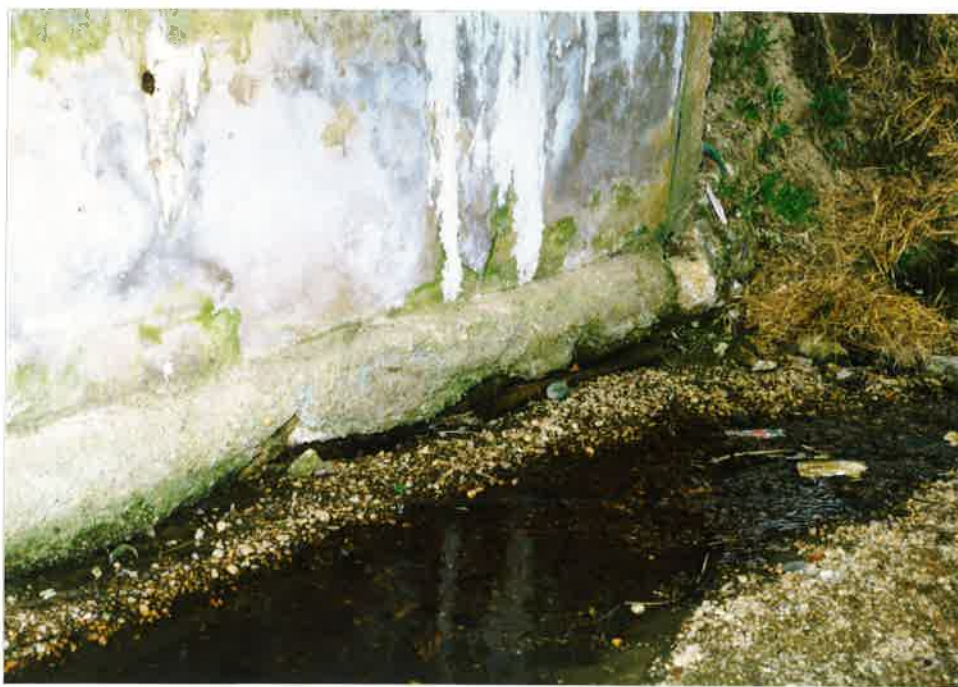
A híd eleme: hídfo

A hiba fajtája és helye: hídfoalap alámosása; a beton kifagyása

A hiba felismerésének módja: szemrevételezés: hídfoalap földtakarása megszűnt, ill. betona kifagyott, megbomlott, hiányos; alapfeltárás: az alámosás mélysége és mértéke megállapítható

A hiba feltételezhető oka(i): az alámosást legtöbbször mederelfajulás okozza; a beton kifagyása a takaró földréteg hiányában és a víz romboló hatása miatt következik be

A hiba várható következménye(i): a hídfo alapja megbomlik, teherbírása veszélybe kerül; késedelmes beavatkozás esetén az alapot meg kell erősíteni

A javítás lehetséges módozata(i): a medret a híd környékén célszerű burkolni, vagy az alapot kőszórásos védelemmel ellátni; a betonhiányossági hibákat pótolni kell /pl. elébetonozás, jászolgát védelme alatt/

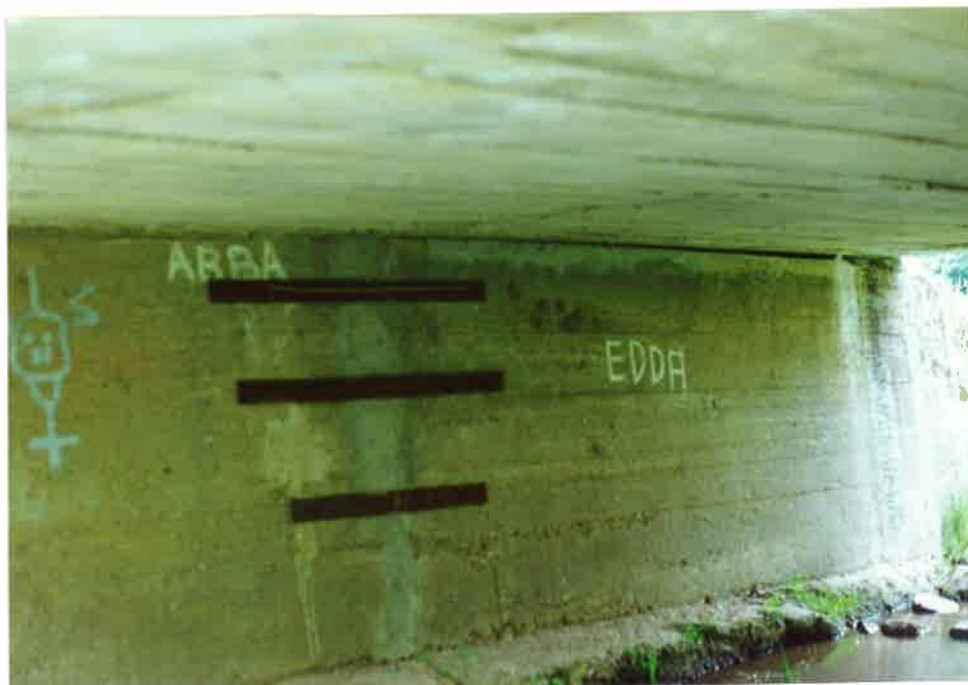
A híd eleme: hídfők

A hiba fajtája és helye: függőleges repedés a felmenőfalán

A hiba felismerésének módja: szemrevételezés: megnyílt vagy átázott, esetleg javított repedés; a felmenőfal megbillent, a felszerkezet és a hídfő elvált egymástól, közöttük hézag keletkezett

A hiba feltételezhető oka(i): az alap egyenlőtlen süllyedése

A hiba várható következménye(i): a feltámaszkodás nélküli felszerkezet elcsavarodik és elreped

A javítás lehetséges módozata(i): a felszerkezetet ideiglenesen ki kell ékelni, a süllyedés, a repedés további változását meg kell figyelni; szükség esetén az alapot meg kell erősíteni, a repedést ki kell injektálni

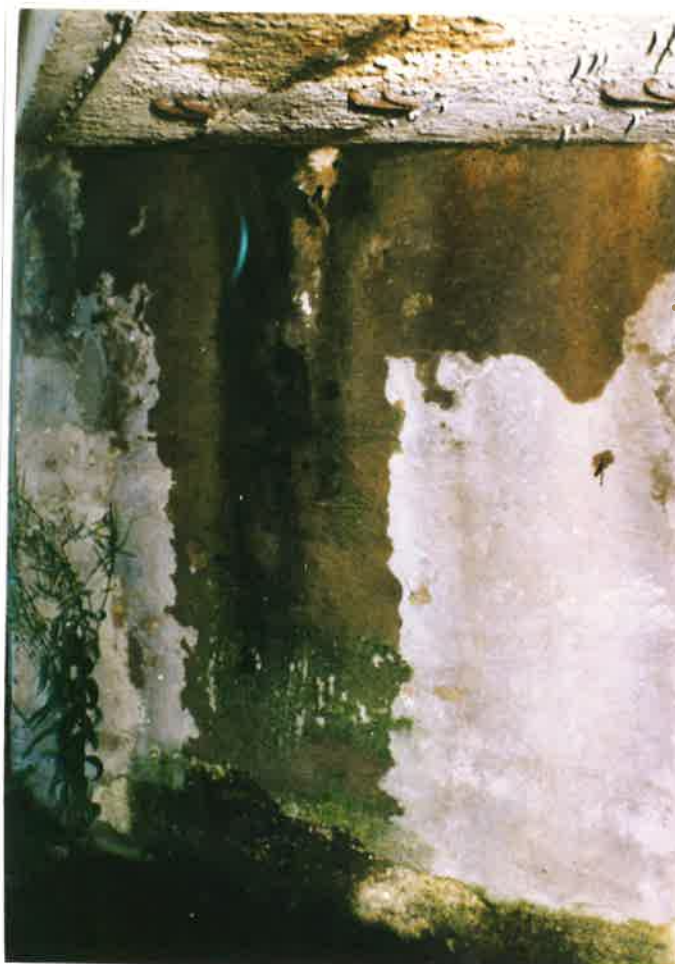
A híd eleme: hídfők

A hiba fajtája és helye: felmenőfal beázása

A hiba felismerésének módja: szemrevételezés: a hídvégen a felszerkezet alatt erőteljes vízbefolyás, a szerkezet beázik

A hiba feltételezhető oka(i): a szigetelés hídvégi megoldása nem megfelelő /pl. nem kellő hosszon vezetett, lehajtott szigetelés/, a szigetelés elszakadt

A hiba várható következménye(i): felszerkezet vége és a felmenőfal állandóan nedves, kialakulhat a beton- és acélbetétkorrózió, a felszerkezet feltámaszkodása bizonytalanná válhat

A javítás lehetséges módozata(i): a hídvégen a szigetelést kellően túl kell vezetni, ha utólag szigetelés készül, esetleg teherelosztó lemez építésével a szigetelés csatlakozást meg kell oldani

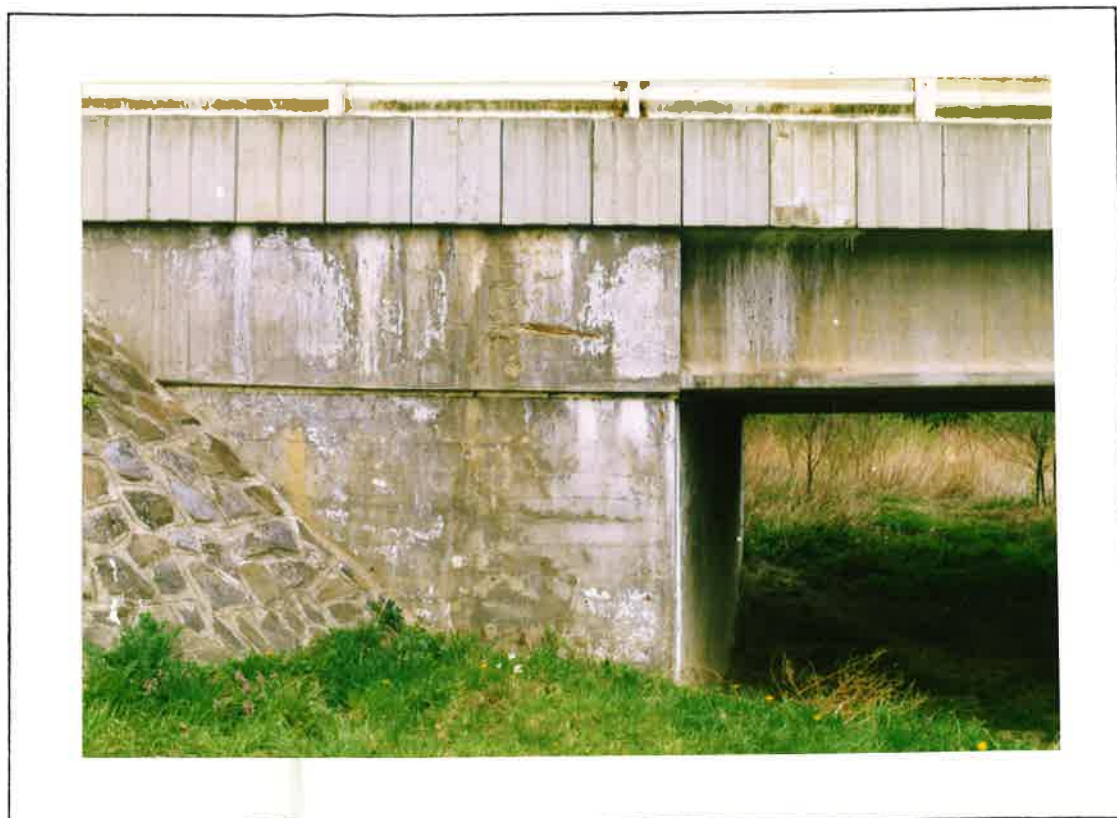
A híd eleme: hídfők

A hiba fajtája és helye: szárnyfal elszíneződése, átázása

A hiba felismerésének módja: szemrevételezés: a szárnyfalon elszíneződés, mészkivirágzás, rozsdás lefolyás, vízlefolyás, szegély alatti beázás, cseppkőképződés

A hiba feltételezhető oka(i): a háttöltés víztelenítése megoldatlan, a szárnyfal szigeteletlen; a szegély alatt beázás; a szárnyfal betonja nem vízzáró

A hiba várható következménye(i): az átázás fokozódása esetén a szárnyfal állandóan nedves területein a beton rohamosan karbonátosodik, megindul a beton- és acélbetétkorrózió

A javítás lehetséges módozata(i): a szegély alatti beázást a szigetelés-csatlakozás megfelelő kialakításával és burkolatszívárgó beépítésével lehet felszámolni; a háttöltés felőli nedvesedést leg-hatékonyabban a háttöltés víztelenítésével lehet megszüntetni /háttöltés szívárgó, kiegyenlítő lemez/

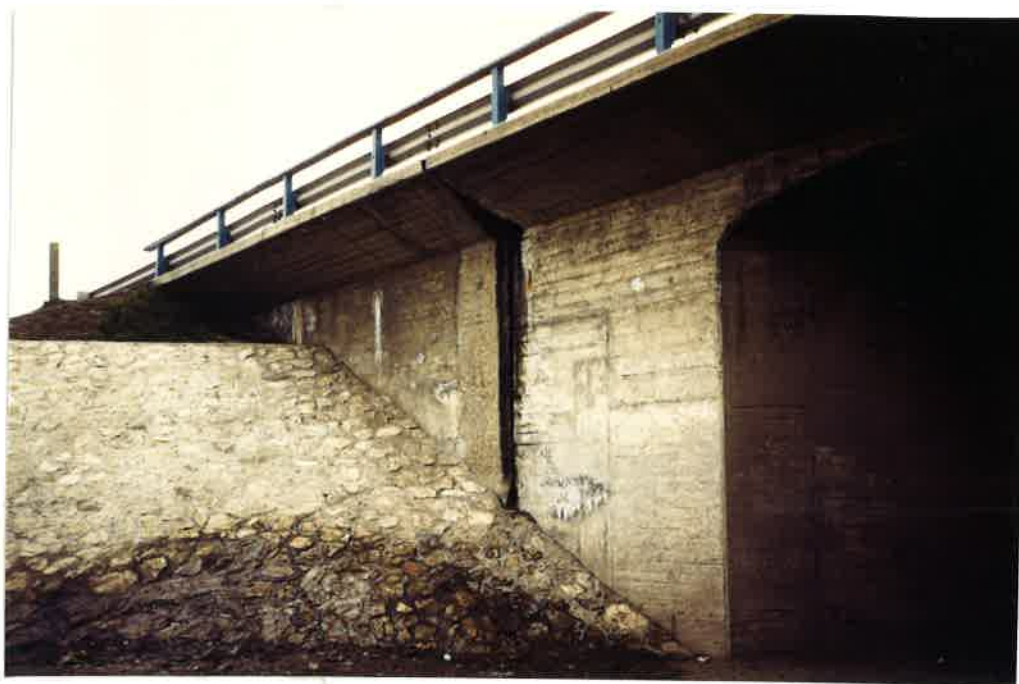
A híd eleme: hídfők

A hiba fajtája és helye: szárnyfalcsatlakozás átázása

A hiba felismerésének módja: az ellenfallal egybeépített, és a külön alapozott szárnyfal csatlakozásánál a háttöltésből származó vizek átázást és a betonfelületek korrózióját okozzák

A hiba feltételezhető oka(i): a külön alapozott szárnyfalak mozgása miatt a csatlakozó hézagok megnyíltak

A hiba várható következménye(i): a szárnyfalak esetleges további mozgása, a falazat nagyobb mértékű átázása, a szárnyfalakon lévő szegélyek mentén, a burkolatok csatlakozásánál is hézag keletkezhet, az öntöttaszfalt sávok deformálódhatnak

A javítás lehetséges módozata(i): a szárnyfal mögé szivárgó építendő, a csatlakozási hézagok és a falazatok szigetelendők, a szárnyfalon és a hídon lévő szegélyszakaszok határán a hézagot rugalmas fuganyaggal zárni kell, a falazatok mozgásának alakulása, változása megfigyelendő

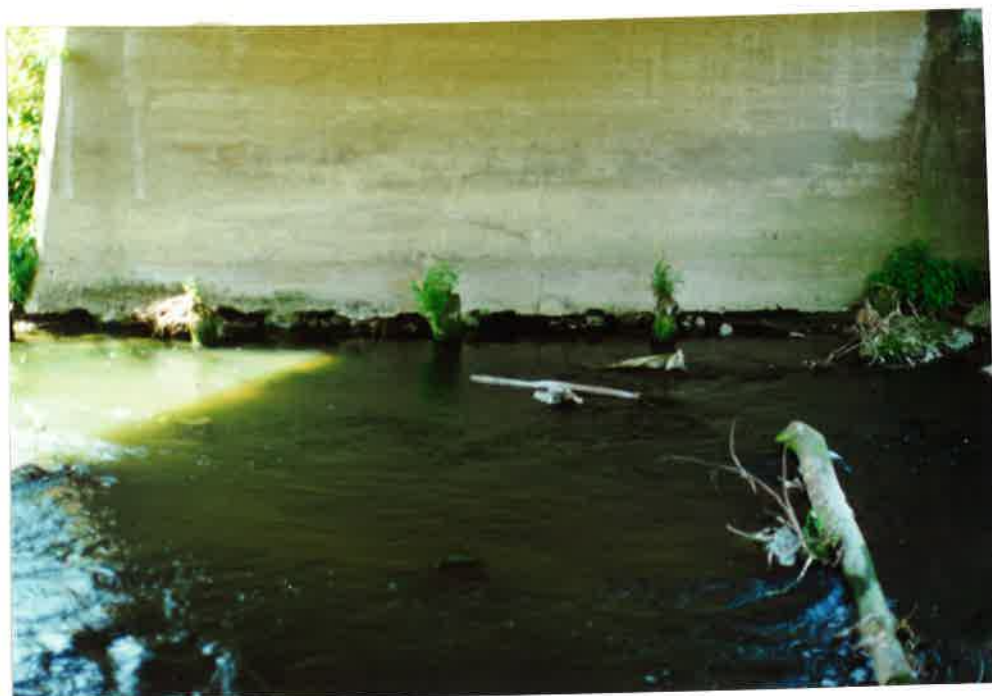
A híd eleme: pillérek

A hiba fajtája és helye: pilléralap alámosása, anyagának kifagyása

A hiba felismerésének módja: szemrevételezés: alacsony vízállásnál a pilléralap károsodása látható; feltárás: csáklyázással, bűvár módszerekkel, jászolgát védelme mellett a károsodás mélysége és mértéke felmérhető

A hiba feltételezhető oka(i): mederelfajulás; az alapozási mélység helytelen megválasztása; az alap kimosása, a nem megfelelő minőségű /fészkes, porózus/ beton kifagyása; ill. a víz romboló hatása

A hiba várható következménye(i): a pillér alapja megbomlik, a teherviselőképesség kérdésessé válik; késedelmes beavatkozás esetén az alapot meg kell erősíteni

A javítás lehetséges módozata(i): az alapot kőszórás védelemmel kell ellátni, a beton alapot pl. jászolgát védelme alatt helyre kell állítani

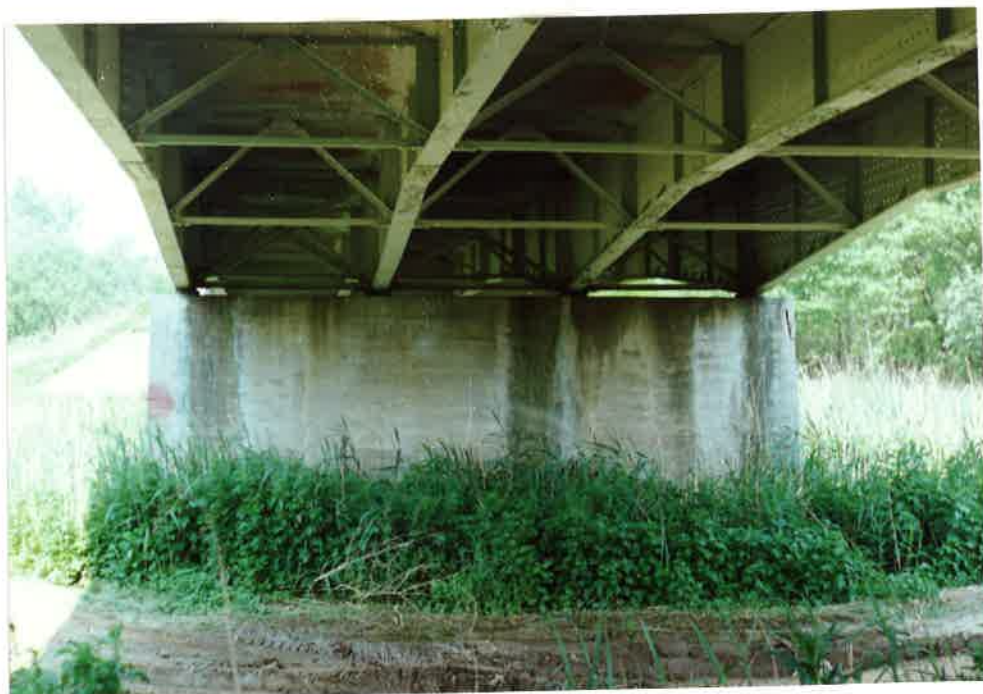
A híd eleme: pillérek

A hiba fajtája és helye: vízlefolyás a felmenőfalon

A hiba felismerésének módja: szemrevételezés: a felmenőfalon elszíneződött és nedves lefolyási sávok; a szerkezeti gerendán felhalmozódott nedves szennyeződés; a dilatációs hézagon átfolyik a víz

A hiba feltételezhető oka(i): a nem vízzáró dilatációs hézagon /szerkezeten/ átjutó nedvesség állandóan áztatja a pillér szerkezeti gerendáját és felmenőfalát

A hiba várható következménye(i): a pillér szerkezeti gerendája és felmenőfala az állandó nedvesség hatására, a beton- és acélbetétkorrózió miatt károsodik

A javítás lehetséges módzata(i): a pillérre támaszkodó felszerkezetek vízzáró dilatációs csatlakoztatása

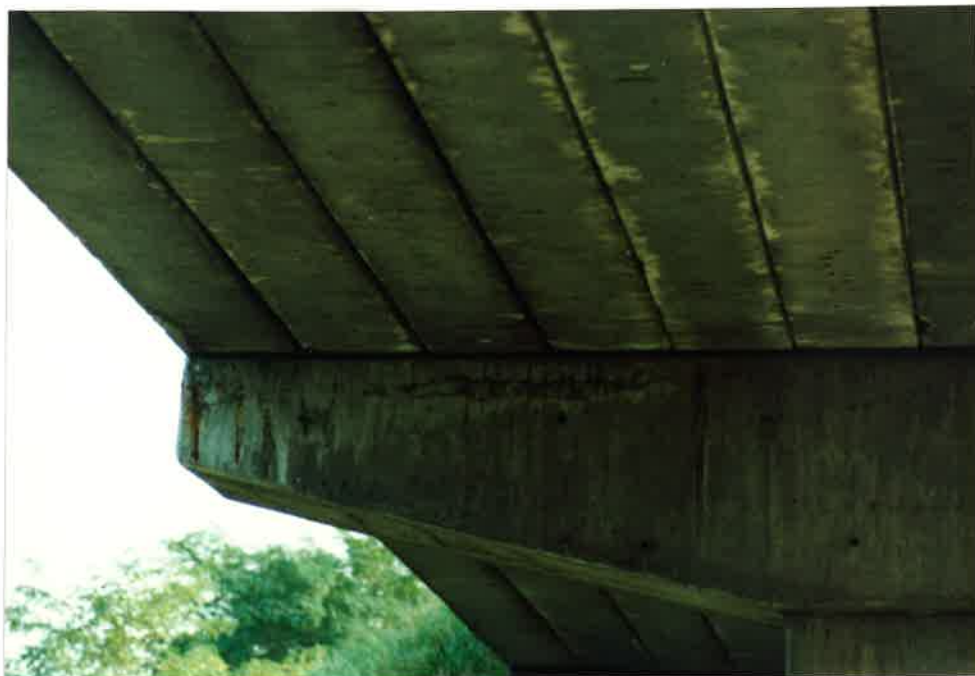
A híd eleme: pillérek

A hiba fajtája és helye: repedés a fejgerendán

A hiba felismerésének módja: szemrevételezés: az előregyártott fejgerendán a horony vonalában vízszintes repedés, a fejgerenda átázása: meszes lefolyás, átrozsdásodott acélbetétek, leváló betonfedés

A hiba feltételezhető oka(i): hibás szerkezeti kialakítás, a pillér fölötti megsérült szigetelésen át víz jut a fejgerendára, a kereszttartó és a fejgerenda átázása

A hiba várható következménye(i): a szerkezeti gerenda acélbetéteinek és betonjának fokozott korróziója, teherbírásának csökkenése

A javítás lehetséges módozata(i): a híd átázásának megszüntetése után a károsodott beton eltávolítása, az acélbetét védelme és a betonfedés pótlása

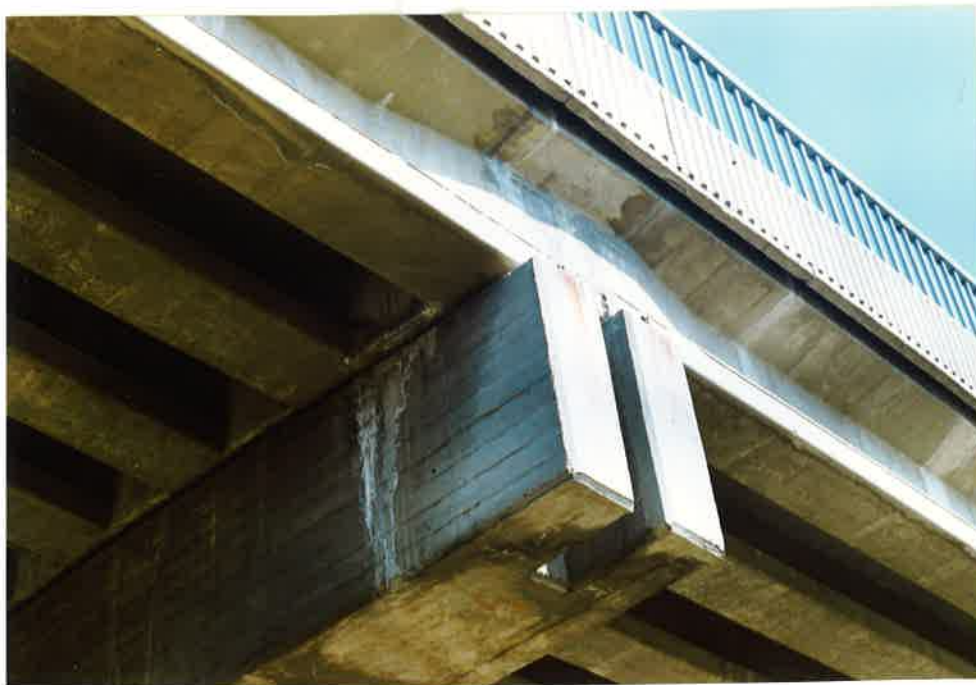
A híd eleme: pillérek

A hiba fajtája és helye: fejgerenda átázása

A hiba felismerésének módja: szemrevételezés: a szerkezeten elszíneződés, mészkivirágzás, folyásnyomok, ill. nedvesség látható

A hiba feltételezhető oka(i): a szigetelés kereszttartó feletti /menti/ helyi károsodása /pl. szakadása/, a víz bejutása a szigetelés szegélymenti csatlakozásánál

A hiba várható következménye(i): állandóan áztatja a felszerkezetet és a fejgerendát, beton- és acélbetétkorrózió alakul ki, csökken a teherbírás

A javítás lehetséges módzata(i): a szigetelés helyi javítása /pl. foltozás/, vagy nagyobb felületű cseréje, a szigetelés szegélyre történő helyes felvezetése, a burkolat szélső csatlakozási hézagának tömítése, burkolatszivárgó beépítése

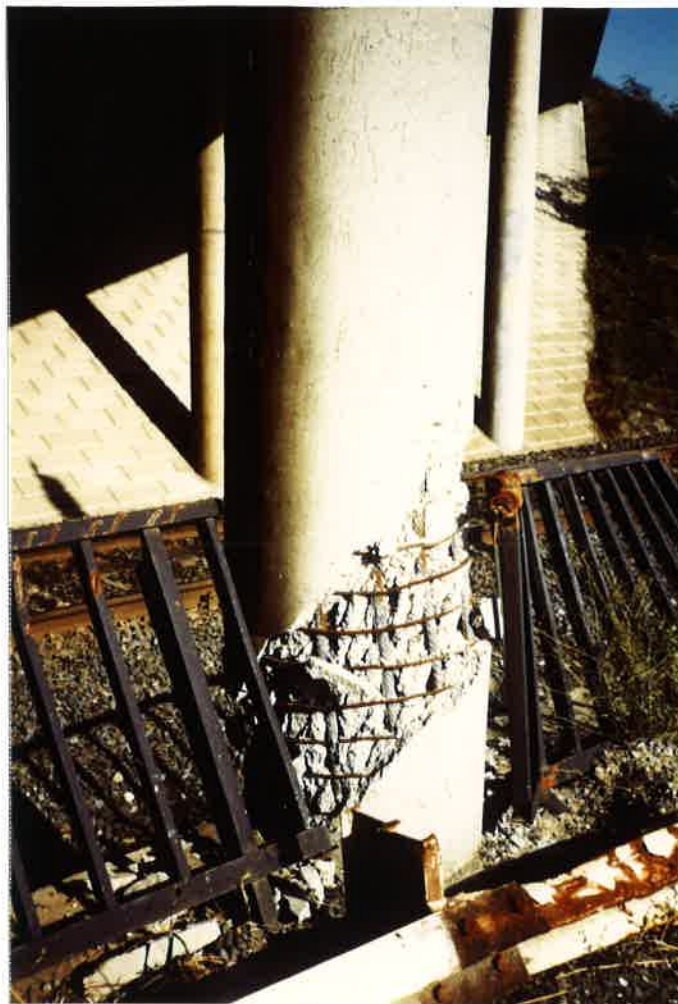
A híd eleme: pillérek

A hiba fajtája és helye: pilléroszlop járműütközés miatti tönkremenetele

A hiba felismerésének módja: az ütközés környezetében a teljes betonkeresztmetszet összeroppedezett, morzsalékossá vált

A hiba feltételezhető oka(i): nagy sebességű és nagy tömegű jármű ütközése, esetleg a pillér védelmére elhelyezett közúti korlát hibája

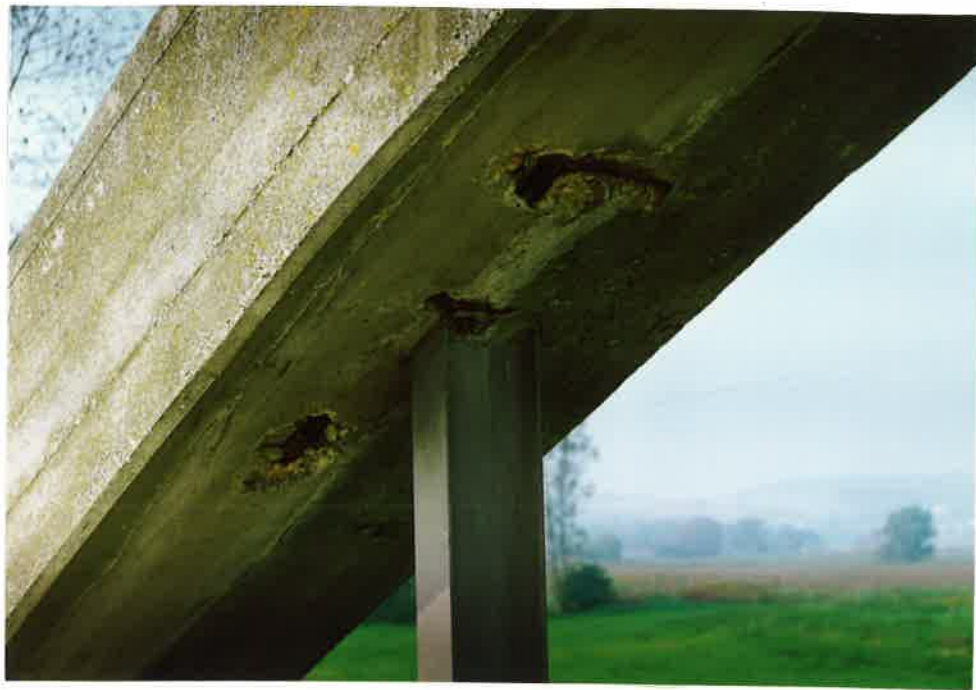
A híd eleme: felszerkezet: monolit vasbeton

A hiba fajtája és helye: ív főtartó alsó felületének korróziós károsodása

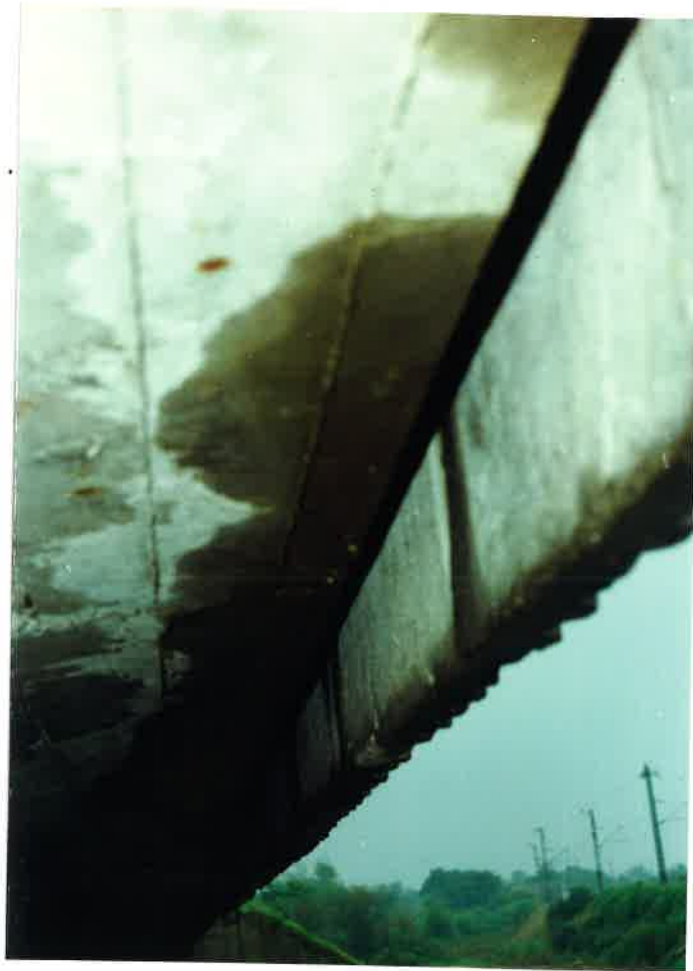
A híd eleme:felszerkezet: monolit vasbeton

A hiba fajtája és helye: konzollemez átázása

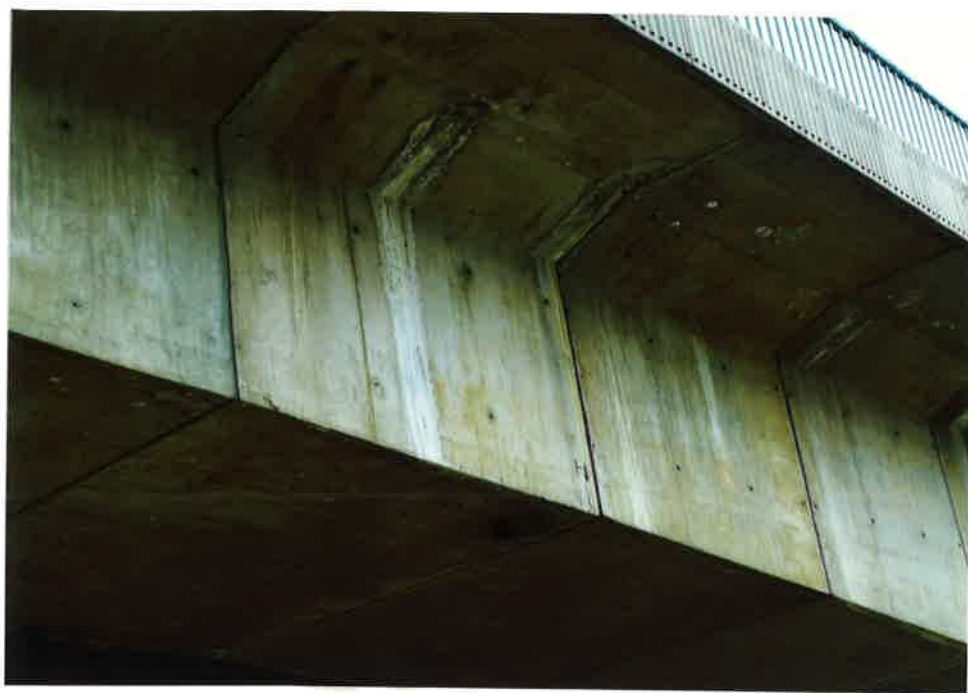
A híd eleme: felszerkezet: monolit feszített vasbeton

A hiba fajtája és helye: pályakonzol átázása

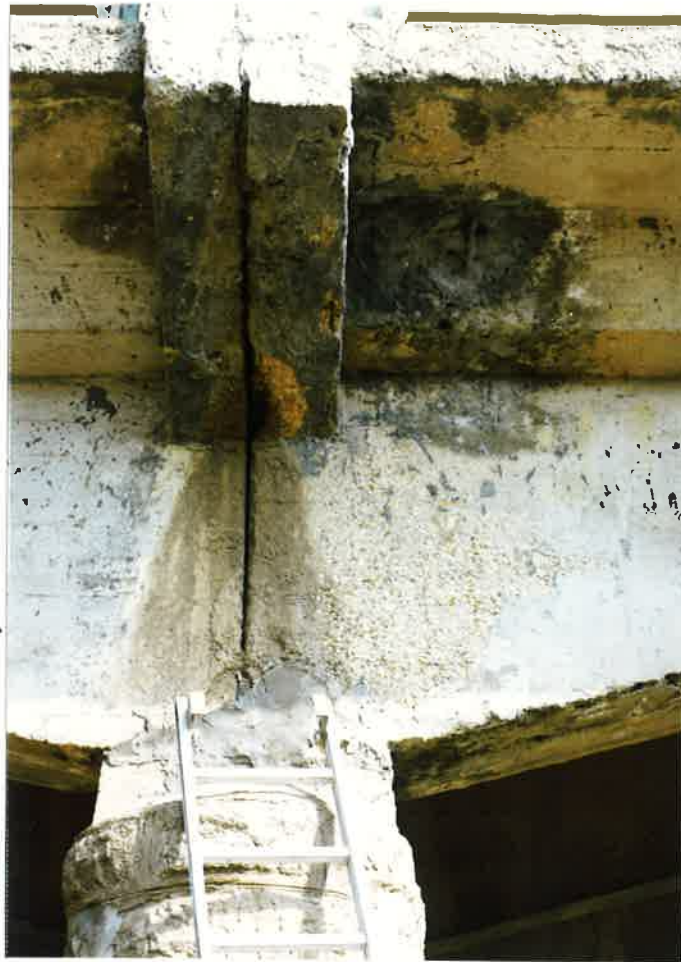
A híd eleme: felszerkezet: monolit vasbeton

A hiba fajtája és helye: konzollemmez átázása hídcsatlakozásnál

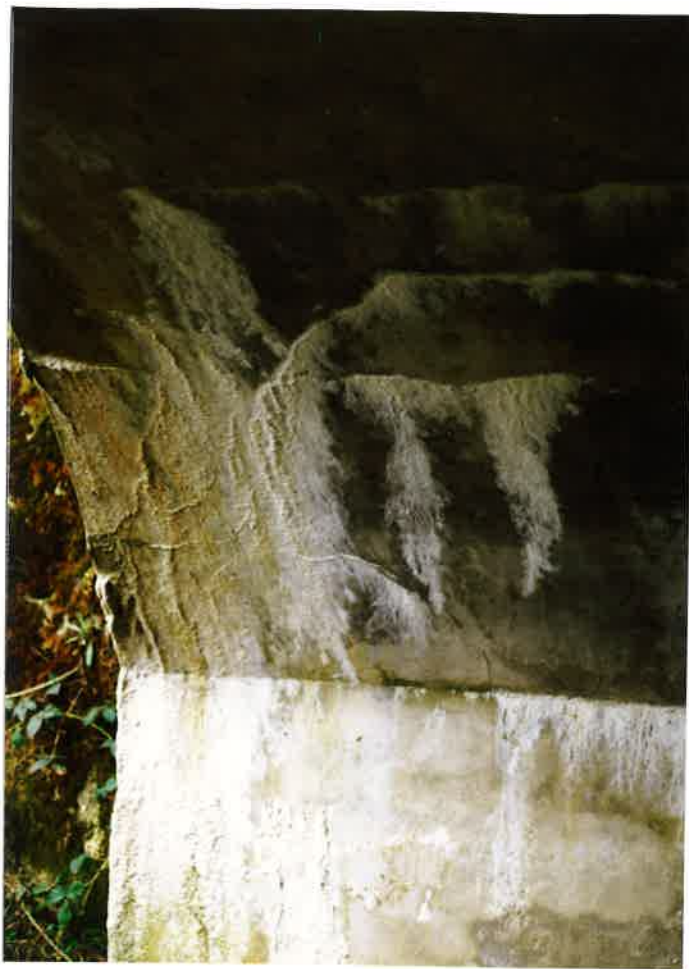
A híd eleme: felszerkezet: monolit vasbeton

A hiba fajtája és helye: boltozat átázása

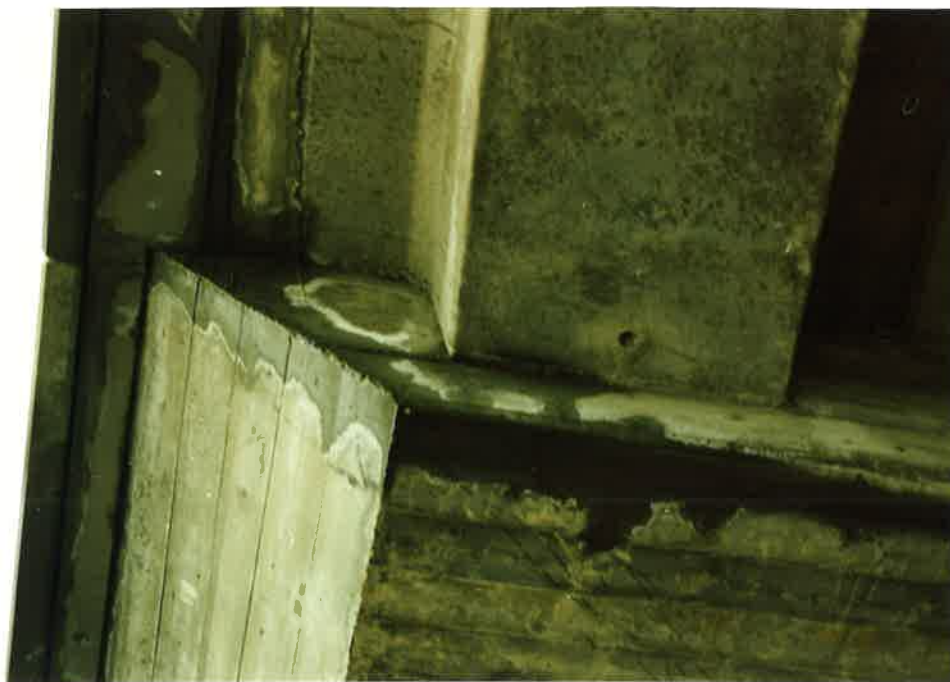
A híd eleme: hídpályaszigetelés

A hiba fajtája és helye: átázás a közbenső támasz felett

A hiba várható következménye(i): az együttdolgoztató pályalemez és az érintett tartók hozzáférhetetlen, belső felületeinek korróziós folyamatai felgyorsulnak

A javítás lehetséges módzata(i): a szigetelés- és burkolatrendszer teljes felújítása, a mélyvonalban burkolatszivárgó elhelyezése

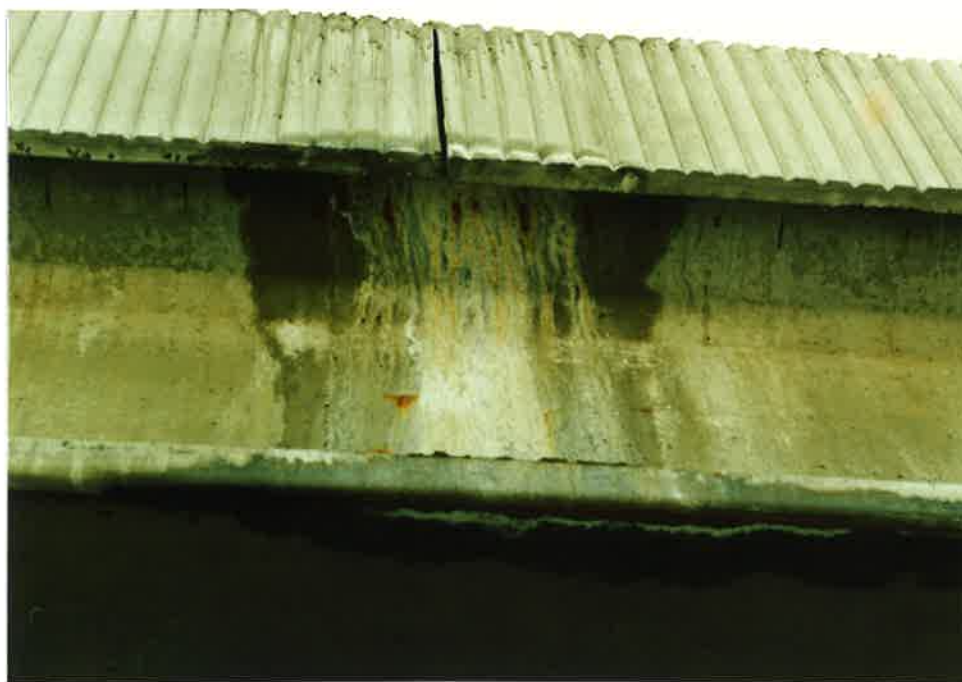
A híd eleme: hídpályaszigetelés

A hiba fajtája és helye: átázás a szélső tartónál

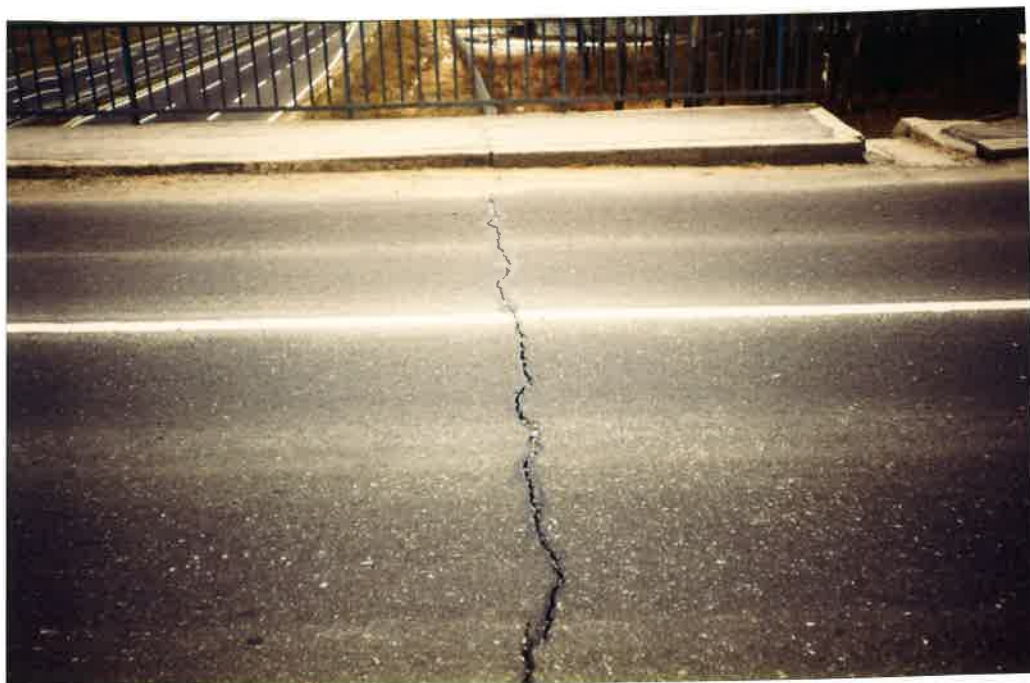
A híd eleme: hídpályaburkolat

A hiba fajtája és helye: burkolatrepedés a felszerkezet végénél ferde hídon

A hiba felismerésének módja: szemrevételezés: a hídfő vonalában a híd alaprajzilag ferde helyzete esetén általában szabálytalan ferde repedés alakul ki a szegélyek ill. járdák között teljes szélességben

A hiba feltételezhető oka(i): a pályalemezre, ill. az úszólemezre támaszkodó burkolat eltérő merevsége, a hőmérsékletváltozást követő eltérő hosszváltozás

A hiba várható következménye(i): a megnyílt repedésbe kiöntés hiányában szennyeződés és víz kerülhet, mely a burkolat károsodását okozhatja

A javítás lehetséges módzata(i): a szabálytalan repedés igen nehezen öntethető ki, célszerű a repedéseket feltárni, kezelni a kiöntés előtt; új burkolat esetén a korábbi repedés vonalában hézagot kell fűrészelni az aszfaltba és azt kiönteni

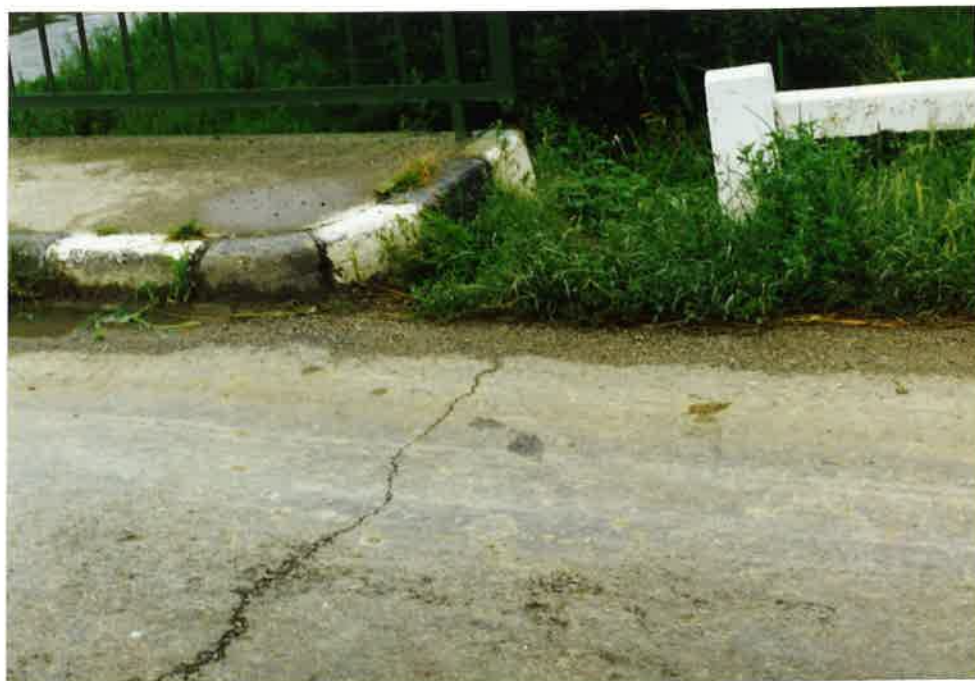
A híd eleme: hídpályaburkolat

A hiba fajtája és helye: összedolgozási hiba, hálós repedés

A hiba felismerésének módja: szemrevételezés: az egyes aszfaltsávok rossz összedolgozása, munkahézagainak megnyílása; szabálytalan repedések a burkolaton

A hiba feltételezhető oka(i): rossz építési anyag és bedolgozás és/vagy előregedett burkolat; karbantartási hiány /a hézagot nem öntötték ki/

A hiba várható következménye(i): szigetelési károsodások, felszerkezet esetleges átázása

A javítás lehetséges módozata(i): burkolatcsere; ideiglenesen a repedések kiöntése

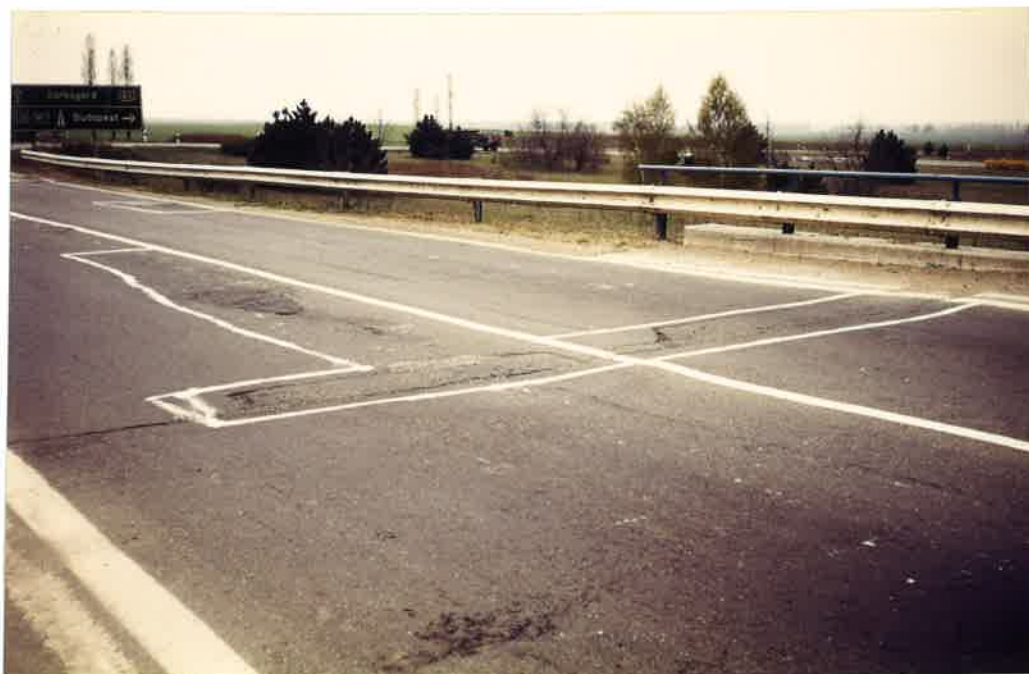
A híd eleme: hídpályaburkolat

A hiba fajtája és helye: mozaikos repedés, kátyú

A hiba felismerésének módja: szemrevételezés: a kopóréteg és/vagy az alatta levő kötő- és alapréteg üregszerű folytonossági hiánya egy körülhatárolható területen

A hiba feltételezhető oka(i): a repedezett burkolat másodlagos romlási jelensége; zórésvasas pályaszerkezet mozgása; a pályaszerkezet kitöltő betonja tönkrement és felette vékony az aszfaltréteg; a fenntartás elhanyagolása

A hiba várható következménye(i): további burkolatbomlás keletkezik, a hiba a forgalom biztonságát veszélyezteti

A javítás lehetséges módzata(i): kis vagy nagy felületű burkolatjavítás; esetleg a teljes hídon burkolatcsere; ha az önsúlynövekedés megengedi, a burkolatvastagság növelése

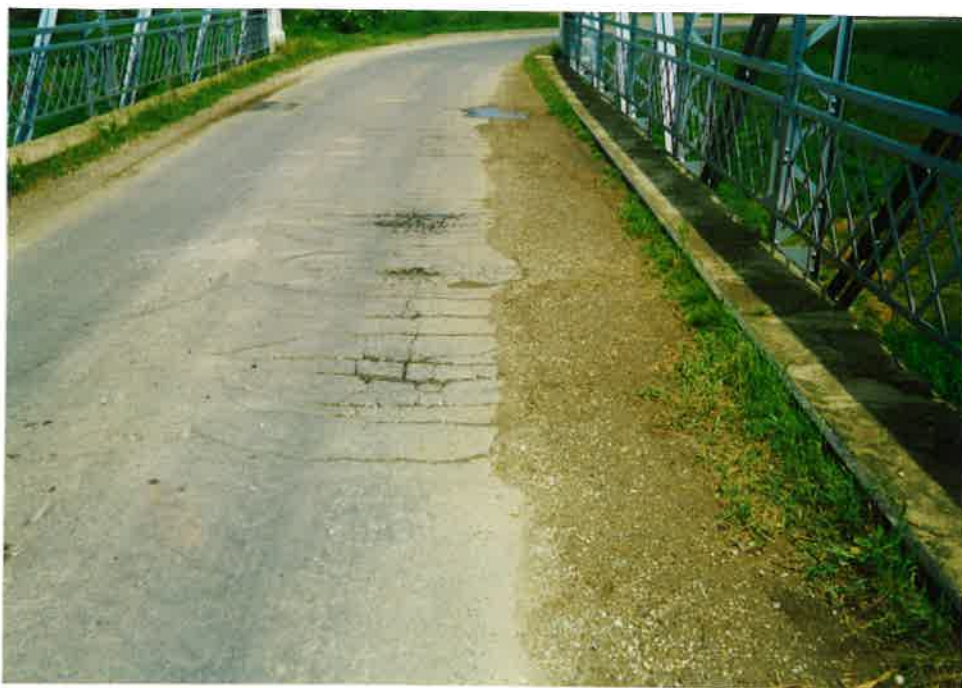
A híd eleme: hídpályaburkolat

A hiba fajtája és helye: kopóréteg leválása a dilatációs szerkezet lemezéről

A hiba felismerésének módja: szemrevételezés: az átszfaltozott csúszólemezes dilatációs szerkezet felett burkolatromlások /repedések, bomlások/ jelentkeznek

A hiba feltételezhető oka(i): túlságosan vékony kopóréteg, leragasztási hiány, eltérő hőtágulású és mozgású szerkezetek együttdolgozási hiánya, nem kellően tömörített aszfalt, nem megfelelő műszaki megoldás

A hiba várható következménye(i): a kezdeti mozaikos repedés szükségسرűen a burkolat megbomlásához, leváláshoz, kátyúhoz vezetett, amely a forgalom biztonságát veszélyezteteti

A javítás lehetséges módozata(i): a dilatációs szerkezet átszfaltozása átmeneti megoldás, amely csak elegendő vastagságú burkolattal és a mozgást lehetővé tevő hézaggal lehet ideiglenesen eredményes

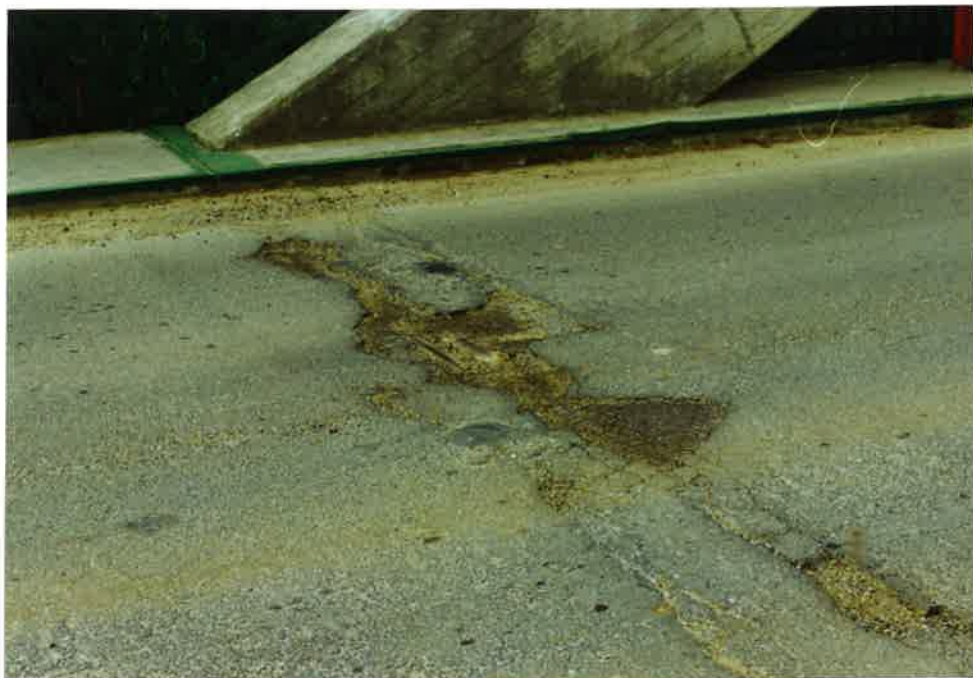
A híd eleme: hídpályaburkolat

A hiba fajtája és helye: burkolatcsatlakozás a dilatációs szerkezethez

A hiba felismerésének módjaszemrevételezés: a csatlakozás megoldatlan, a hézag kitöltetlen, a csatlakozó burkolat megrepedt, megbomlott

A hiba feltételezhető oka(i): eltérő anyagok csatlakozása; a dilatációs szerkezet mozgása; a burkolatot nem tömörítették kellően, a burkolat dinamikus hatásra való átrendeződése, utótömörödése; a hézagkiöntés nem történt meg

A hiba várható következménye(i): a burkolat további romlása /kitöredezés, kátyú keletkezése/ a forgalom kényelmét és biztonságát veszélyezteti

A javítás lehetséges módozata(i): kis felületű javítás és hézagkiöntés

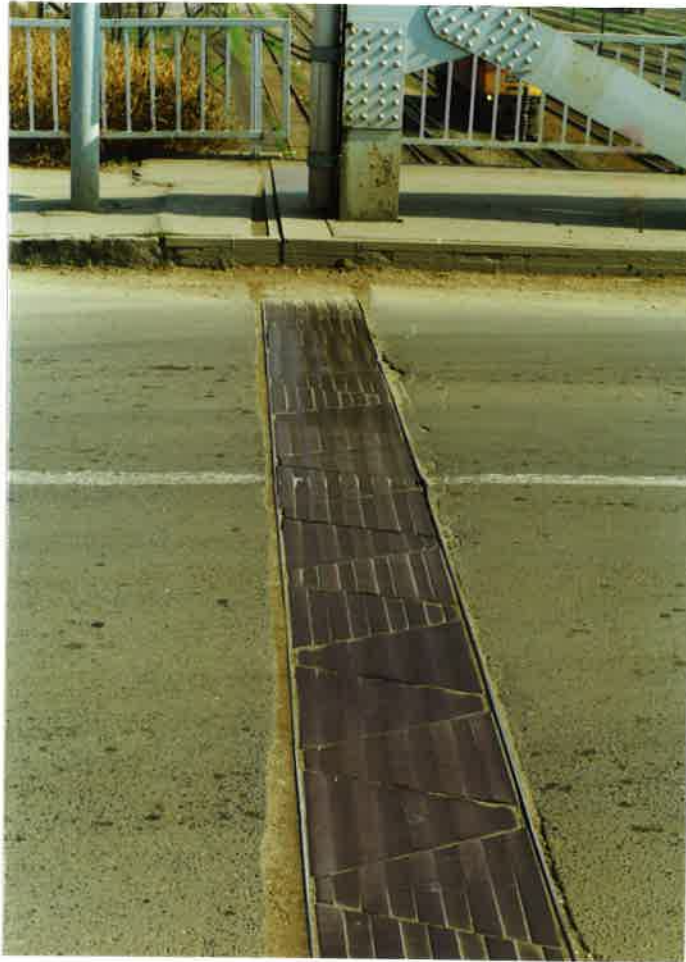
A híd eleme: hídpályaburkolat

A hiba fajtája és helye: kátyús burkolatcsatlakozás a dilatációs szerkezethez

A hiba felismerésének módja: szemrevételezés: a dilatációs szerkezet környezetében a burkolat kitöredezett, kátyús

A hiba feltételezhető oka(i): elvékonyodó aszfaltszerkezet, a dilatációs szerkezet melletti tömörítés nehézkes, dinamikus ütéshatás

A hiba várható következménye(i): a burkolat fokozódó tönkremenetele, a dilatációs szerkezet kilazulása, a szigetelés megsérülése, a híd átázása

A javítás lehetséges módozata(i): a dilatációs szerkezet előtt és után az MSZ 07-3212 szerint kell a burkolatot kialakítani

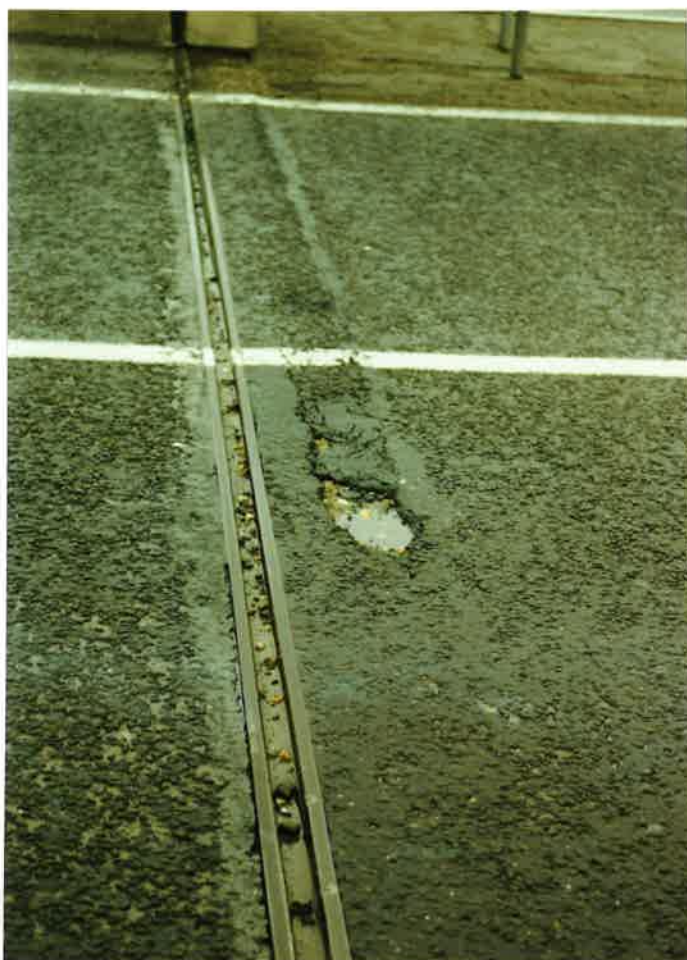
A híd eleme: hídpályaburkolat

A hiba fajtája és helye: elégtelen hosszesés

A hiba felismerésének módja: szemrevételezés: a burkolati mélypontokon, rendszerint a szegély mellett megálló víz, állandó nedvesség

A hiba feltételezhető oka(i): a burkolat utótömörödése; nem megfelelő lejtésviszonyok /kivitelezési hiba, túlzott alakváltozás, stb./

A hiba várható következménye(i): a burkolaton átszivárgó víz az alapréteget tönkreteszi, a burkolat bomlásnak indul, a pályaszerkezet szigetelésén a víz áthatol, a hídszerkezet átázik

A javítás lehetséges módozata(i): a burkolat kis felületű javítása; a vízelvezetést biztosító lejtésviszonyok kialakítása; a vízterelő rendszer átalakítása /pl. pótlólagos víznyelő beépítése/

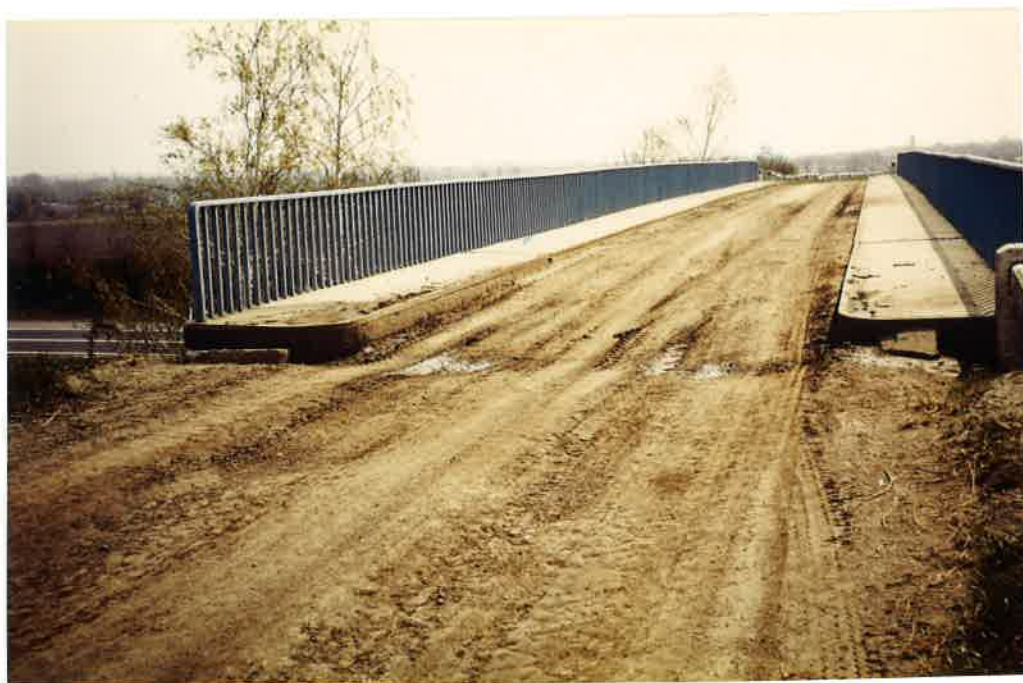
A híd eleme: hídpályaburkolat

A hiba fajtája és helye: elszennyeződött burkolat, sárfelhordás

A hiba felismerésének módja: szemrevételezés: dűlőúti hidak esetén a híd aszfaltburkolata tartósan a sárfelhordás miatt szennyeződhet

A hiba feltételezhető oka(i): a hídhoz csatlakozó szilárd burkolat elégtelen hossza; a sárrázó burkolat rövideége, tönkremenetele

A hiba várható következménye(i): a hídburkolat nagy felületen elsározódik, a szegélymagasság rovására a pályaszint megváltozik, a víztelenítési rendszer működésképtelenné válik, nő az átázás veszélye

A javítás lehetséges módzata(i): szilárd burkolathossz növelése; sárrázó burkolat kialakítása

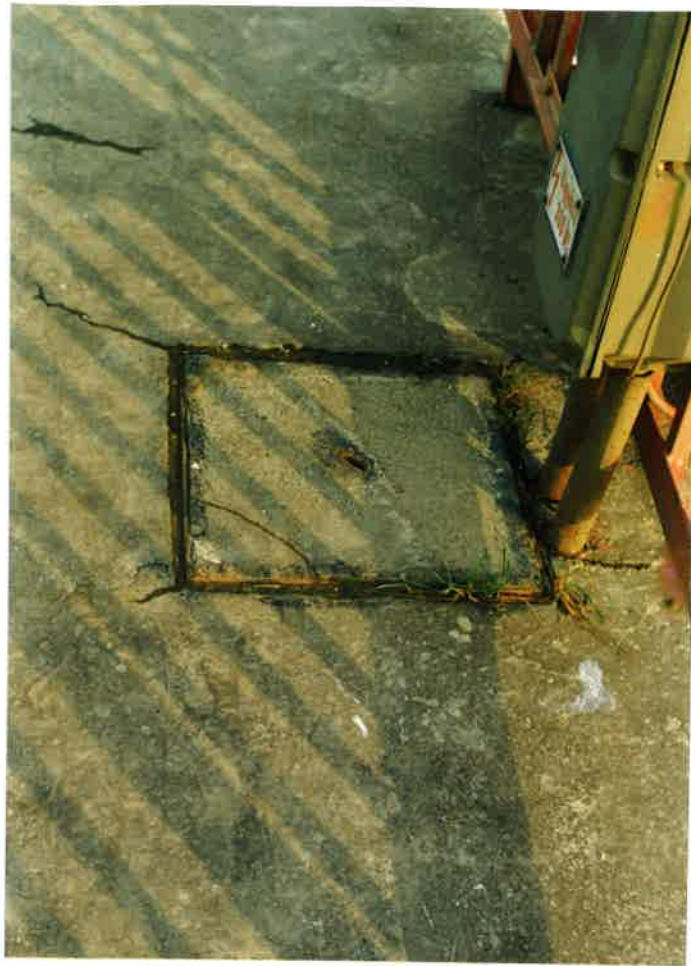
A híd eleme: kiegészítő sávok: gyalogjárda

A hiba fajtája és helye: járdaburkolat repedése akna mellett

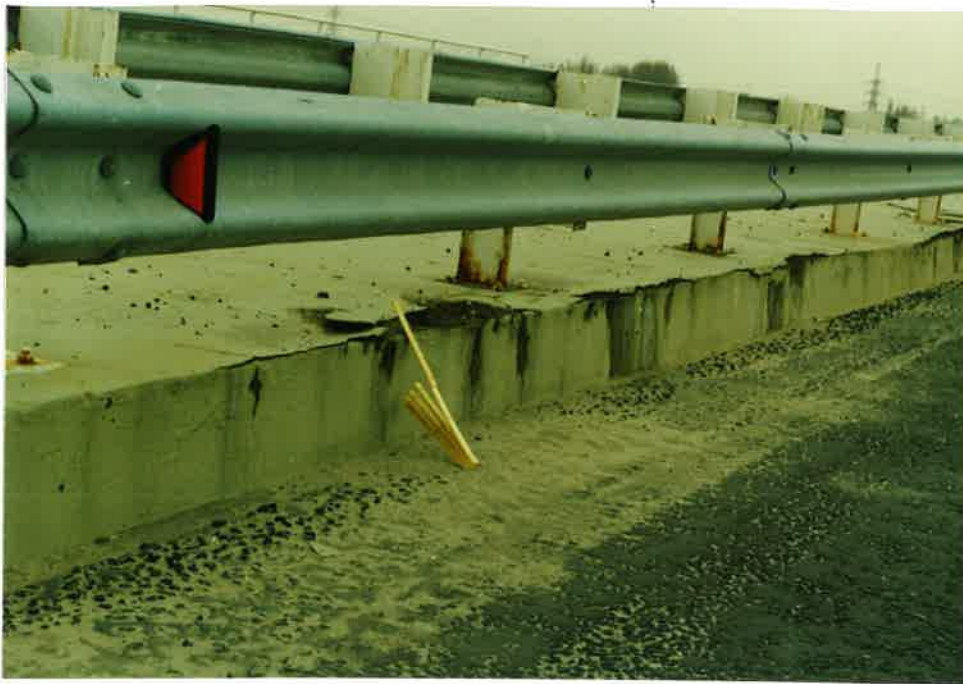
A híd eleme: kiegészítő sávok: kiemelt szegélyszáv

A hiba fajtája és helye: védőréteg leválása
