3. A HÍDSZERKEZETEK ELEMEINEK JELLEMZŐ HIBÁI  
/Fényképes katalógus/

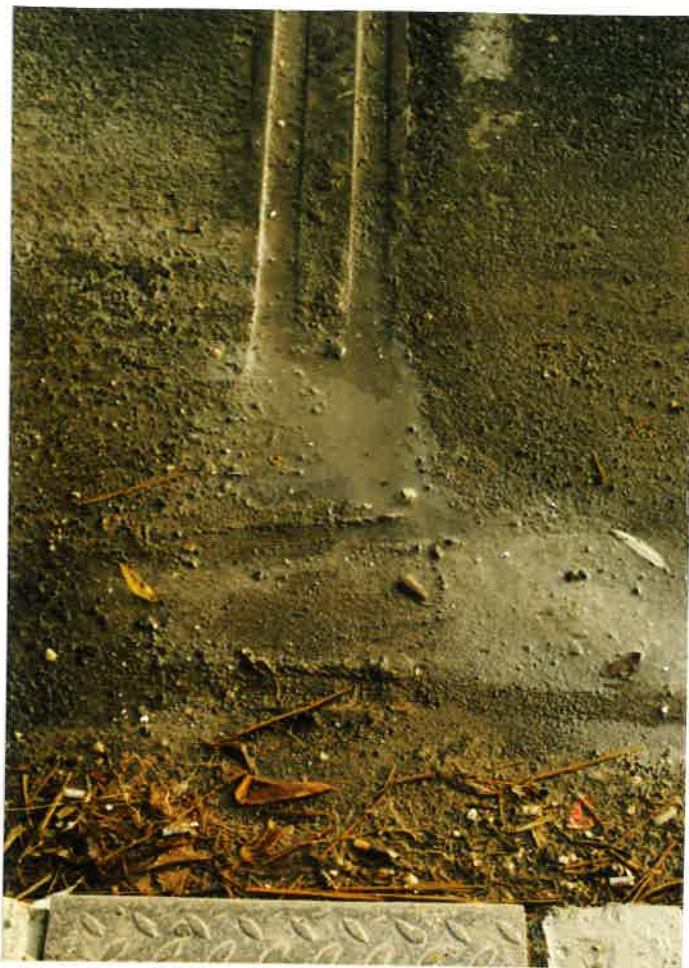
A híd eleme: hídszerelvények: dilatációs szerkezet

A hiba fajtája és helye: dilatációs szerkezet elszennyeződése

A hiba várható következménye(i): a vízzáró dilatációs szerkezet gumi-profilja károsodhat, a dilatációs mozgás akadályozva van

A javítás lehetséges módozata(i): a dilatációs hézag rendszeres tisztítása, takarítása

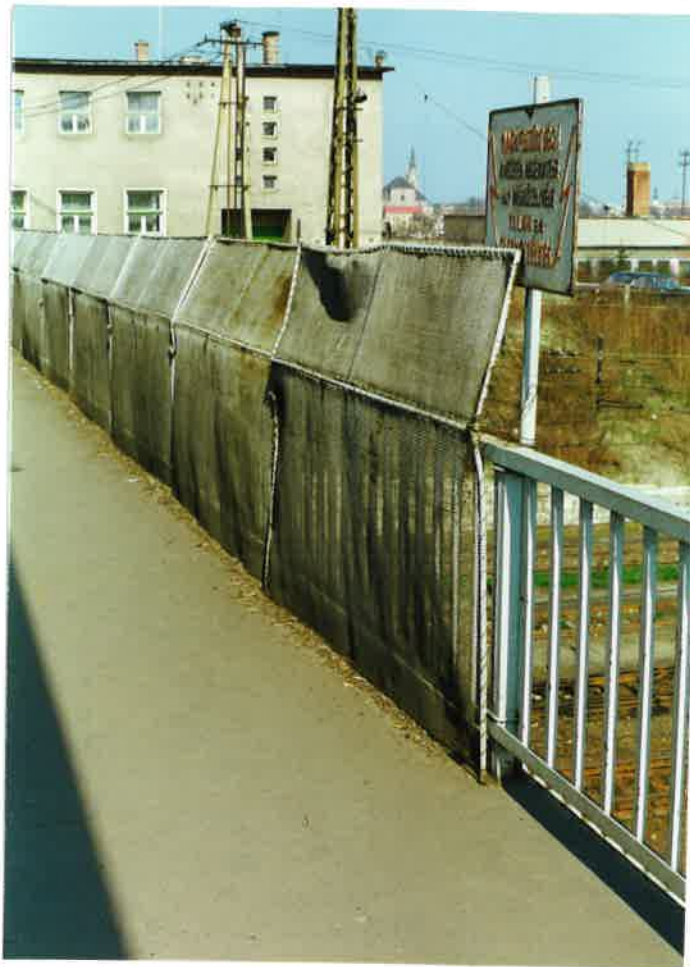
A híd eleme: hídszerelvények: érintésvédelmi védőrács

A hiba fajtája és helye: védőrács szabálytalan elhelyezése

A hiba várható következménye(i): szemétkerakódás, helyenként megáll a víz, nem elégíti ki a jelenlegi védőrács az érintésvédelmi szabványokat, s így balesetveszélyes

A javítás lehetséges módzata(i): MSZ-07-3700 szerinti kialakítású szabványos védőrácsot az előírásoknak megfelelően kell elhelyezni

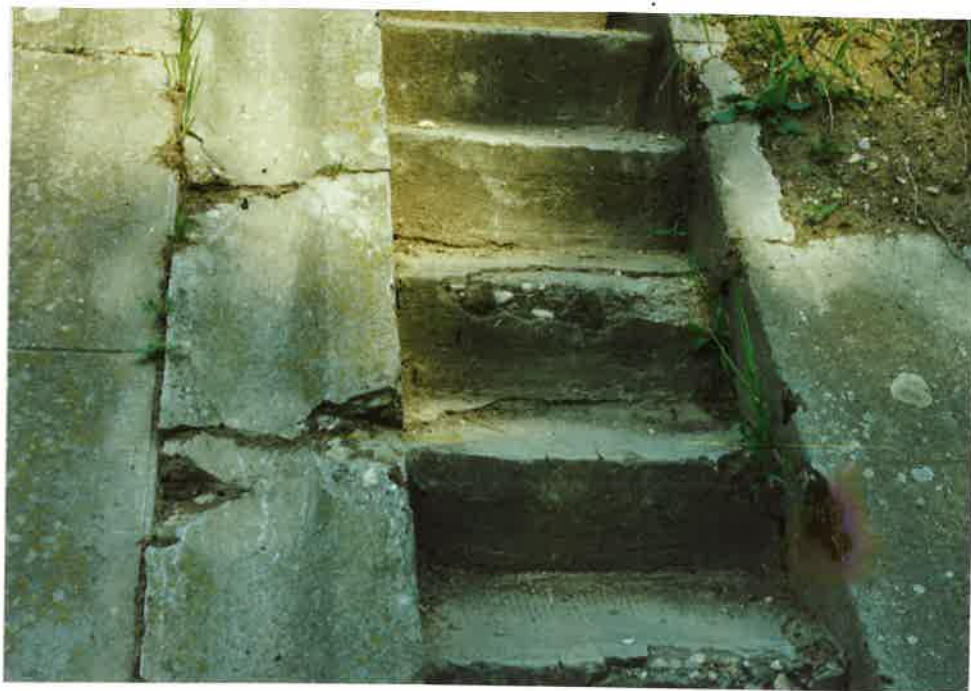
A híd eleme: hídtartozékok: vizsgálólépcső

A hiba fajtája és helye: lépcső repedése, törése

A hiba várható következménye(i): a lépcsőlemez korróziója fő teherviselő elemet érint, teherbírás csökkenést okozhat

A javítás lehetséges módozata(i): az oldalfelület élén a vízorrt ki kell alakítani, a lemez átázását a burkolólapok helyreállításával és a hézagok tömítésével meg kell szüntetni, az elégtelen betonfedést növelni kell /pl. lövelltbeton kéreggel/

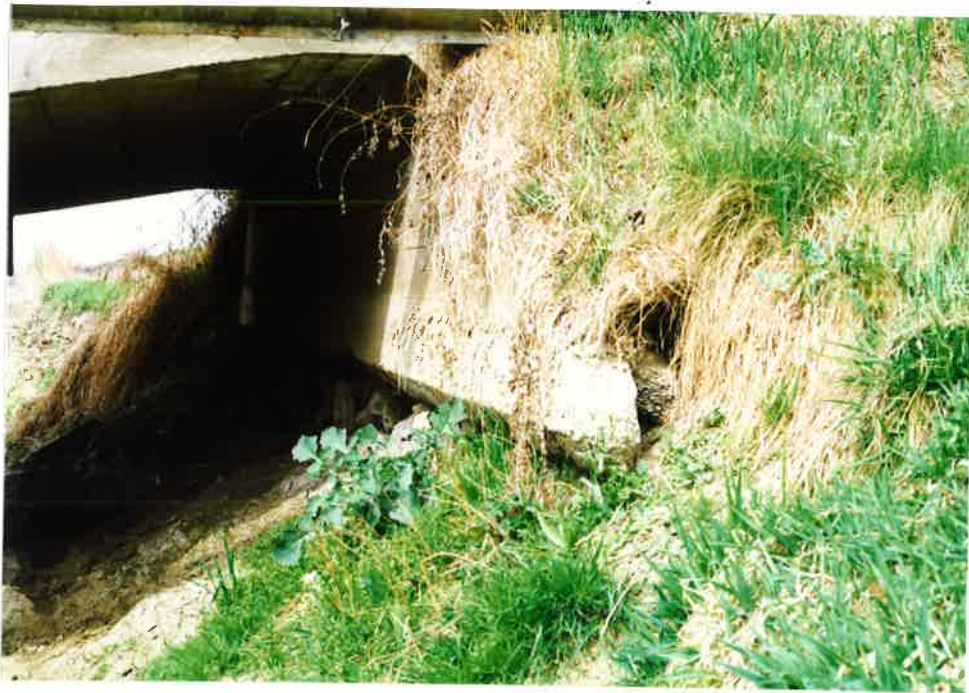
A híd eleme: háttöltés

A hiba fajtája és helye: háttöltés kifolyása

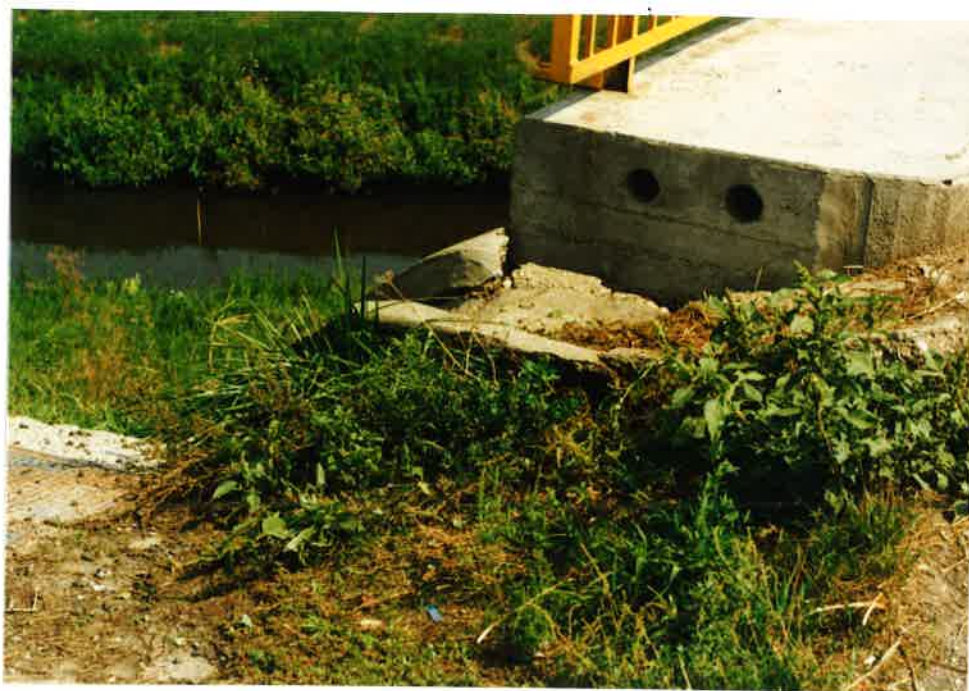
A híd eleme: töltéslezárás: földművek

A hiba fajtája és helye: padkacsatlakozás rézsűjének eróziója, kimosása

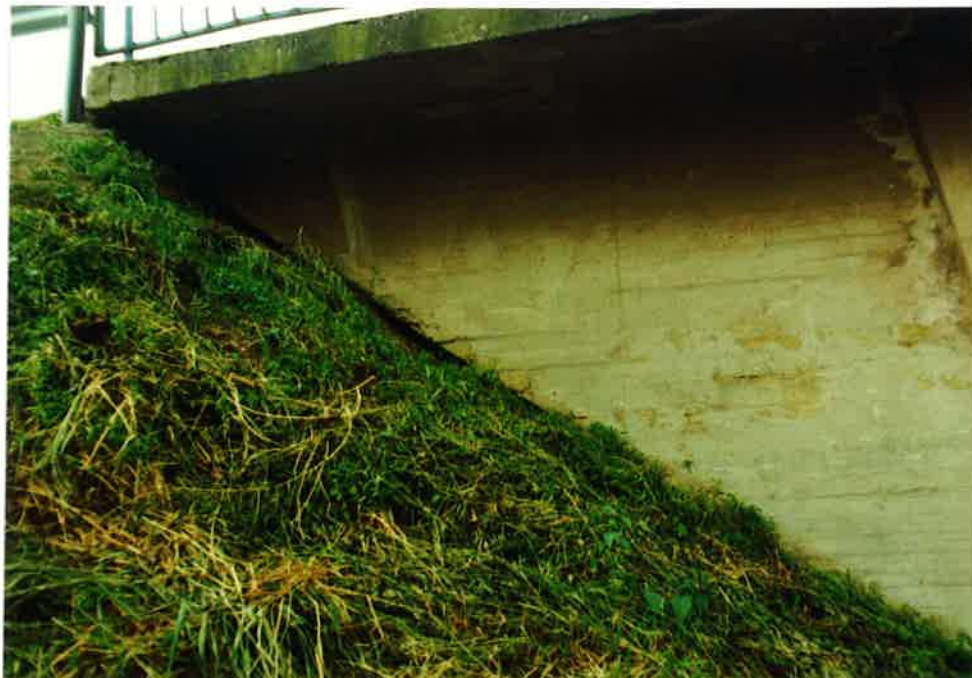
A híd eleme: töltéslezárás: földművek

A hiba fajtája és helye: földkúp túltöltése

A hiba felismerésének módja: szemrevételezés: a feszített vasbetontartó földdel érintkezik, a növényzet körülfogja

A hiba feltételezhető oka(i): az alátámasztás és a töltéslezárás nem megfelelő kialakítása

A hiba várható következménye(i): a feszített vasbetonszerkezet feszítőbetétei károsodhatnak, teherbírás csökkenés következhet be

A javítás lehetséges módzata(i): a töltéslezárás megfelelő kialakítása pl. burkolt rézsűfelülettel

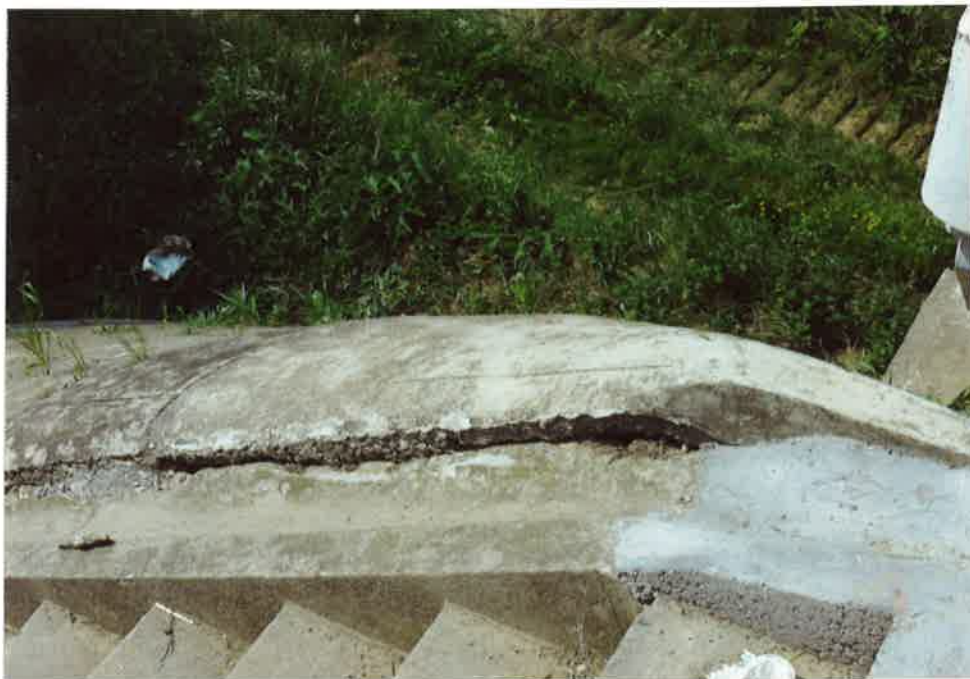
A híd eleme: töltéslezárás: kőművek

A hiba fajtája és helye: homlokrézszű hézagolási hiányosságai, repedése

A hiba felismerésének módja: szemrevételezés: a hézagkitöltő habarcs kipergett, a burkolólapok közötti hézag megnyílt, egyes lapok a rézszű síkjából kibillentek

A hiba feltételezhető oka(i): a földmű ázása a szerkezet mellett csapóesőtől; a töltés egyenlőtlen tömörödése, süllyedése

A hiba várható következménye(i): a megnyílt réseken keresztül bejutó víz a töltés további romlását /egyenlőtlen süllyedés, aláüregelődés/ okozza

A javítás lehetséges módozata(i): a megnyílt repedés hézagolása /és esetleg injektálása is/

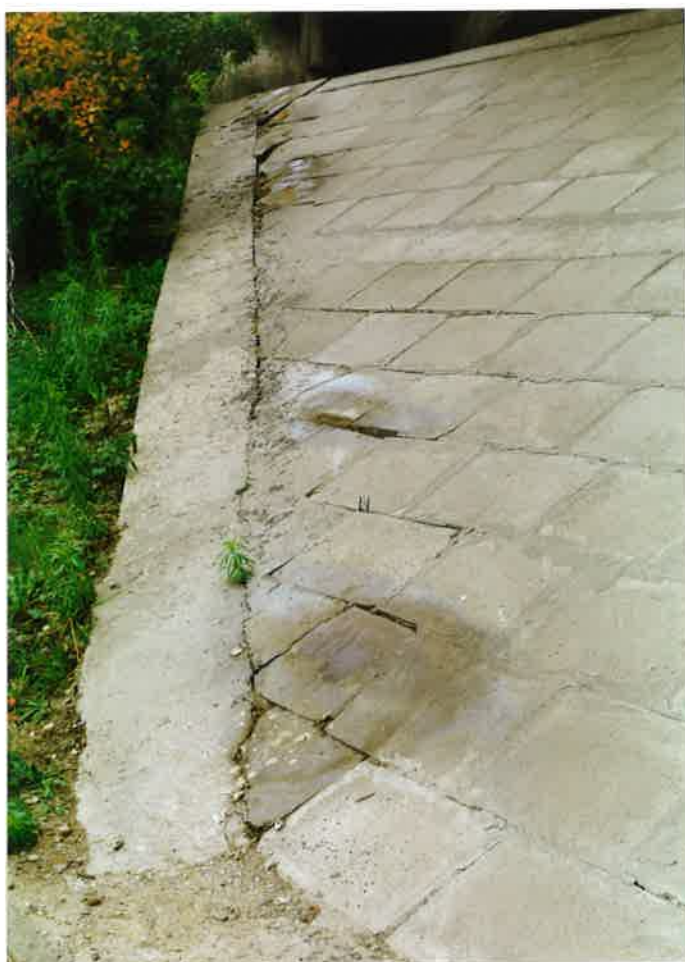
A híd eleme: töltéslezárás: kőművek

A hiba fajtája és helye: rézsűburkolat megcsúszása

A hiba felismerésének módja: szemrevételezés: a rézsűburkolat eredeti síkjából kitérve deformálódik, az egyes burkoló elemek egymáshoz képest elmozdulnak, egymásra csúsznak

A hiba feltételezhető oka(i): a rézsűburkolat nagy magassága, meredeksége; a burkolat alá jutó víz; a nyitott hídfős megoldás esetén összefüggésben lehet a háttöltés deformációjával is

A hiba várható következménye(i): jelentős mozgás esetén a rézsűburkolat megbomlik, nagy felületen a burkolat elemeinek hézagolása átrepedhet, az elemek összetöredezhetnek

A javítás lehetséges módozata(i): megfelelően elkészített alap, ill. megtámasztó gerenda elkészítése után, - nagy magasság esetén - változó vastagságú burkolat készítendő, - kisebb felület esetén - a burkolat átrakása is eredményes lehet

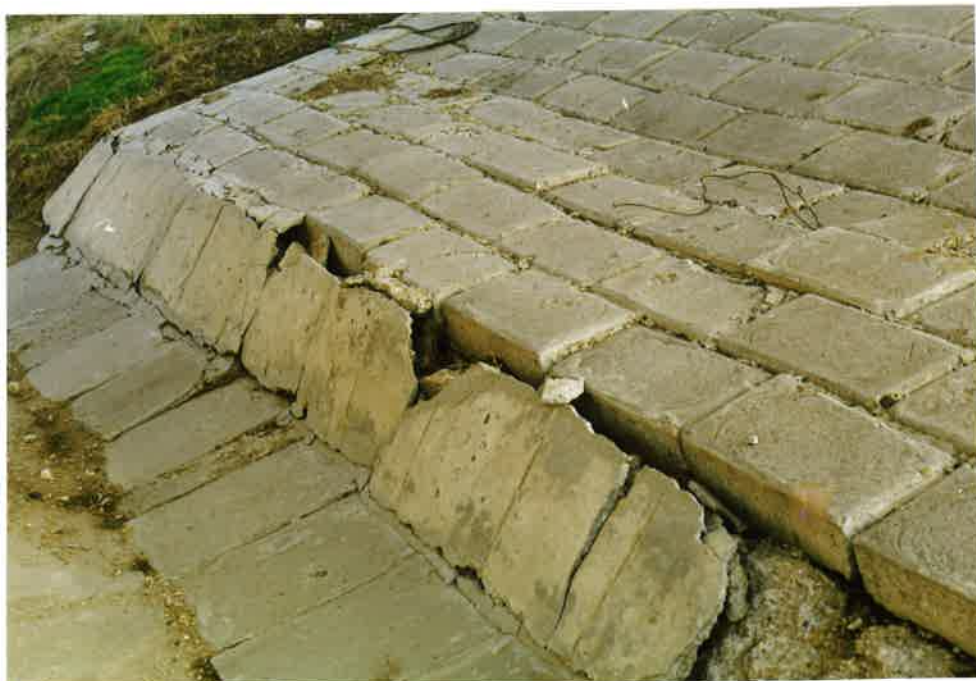
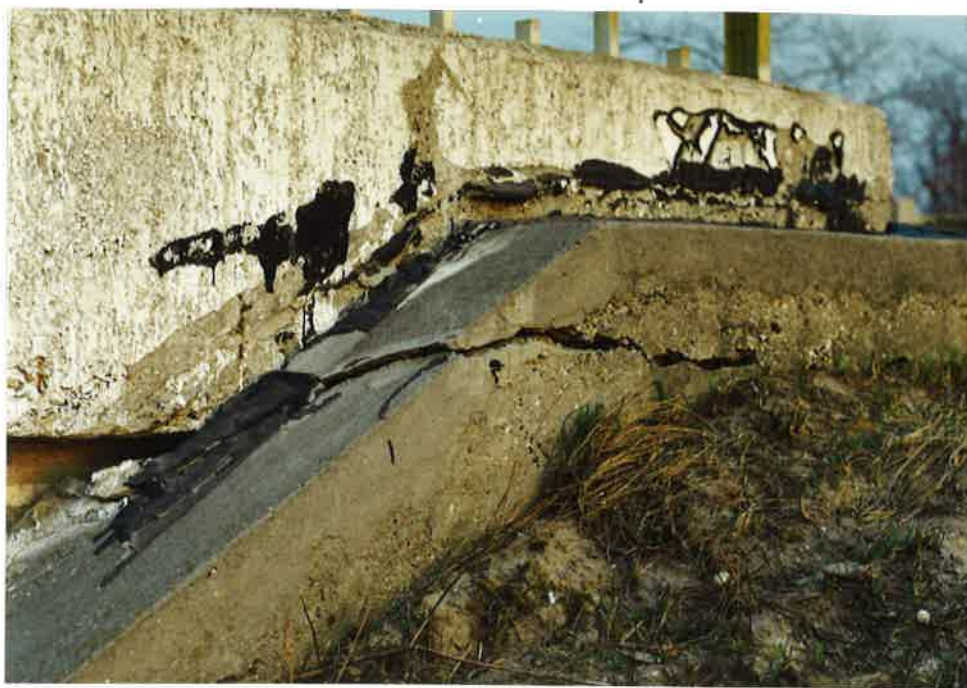
A híd eleme: töltéslezárás: kőművek

A hiba fajtája és helye: rézsűburkolat szegélygerendájának törése

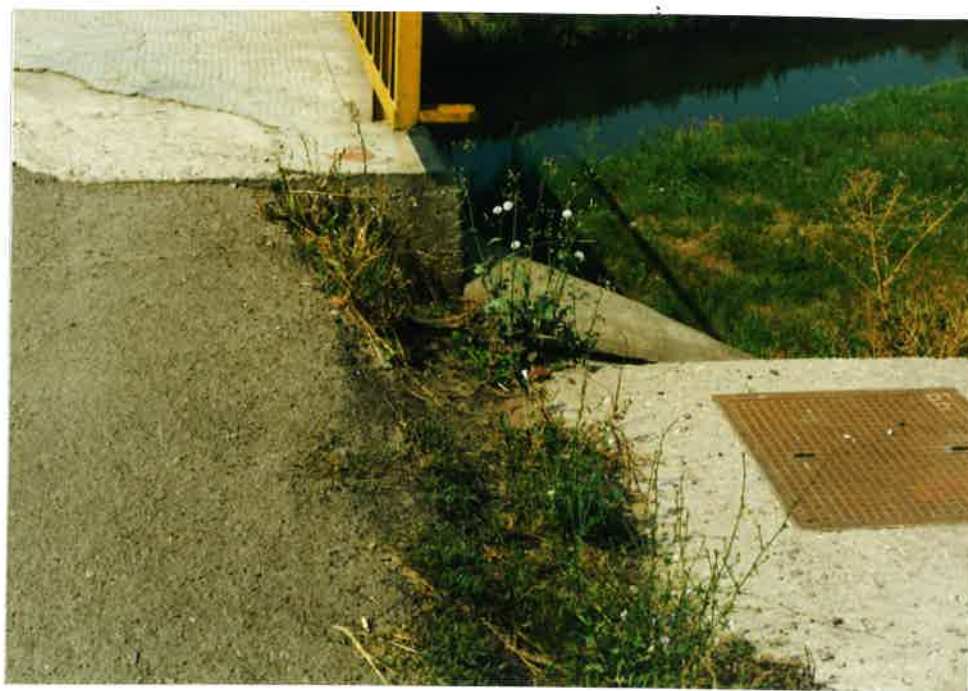
3.16.-1. Elégtelen szélességű gyalogjárdacsatlakozás

A híd eleme: útcsatlakozás

A hiba fajtája és helye: elégtelen szélességű gyalogjárdacsatlakozás
